UNIVERSIDADE FEDERAL DO AMAPÁ - UNIFAP
DEPARTAMENTO DE CIÊNCIAS EXATAS E TECNOLÓGICAS - DCET
CURSO DE ARQUITETURA E URBANISMO - CAU

**AVALIAÇÃO PÓS OCUPAÇÃO PARA O CENTRO DE REABILITAÇÃO DO
AMAPÁ**

MACAPÁ-AP
2018

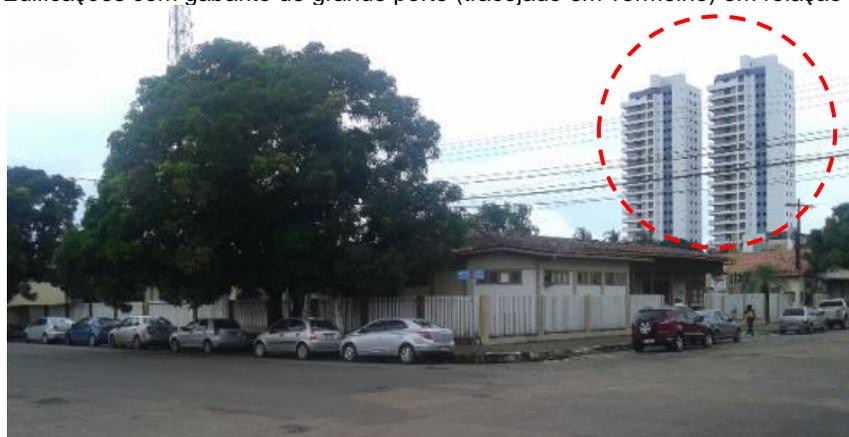
De acordo com o “Quadro de Intensidade de Ocupação” presente no anexo 5 da Lei de Uso de Ocupação do Solo (LUOS), a ocupação espacial prevista para o Setor Comercial é de alta densidade, entretanto a mesma é caracterizada por baixa verticalização (até quatro pavimentos). Nas figuras 18 e 19 identifica-se o descumprimento da lei.

Figura 18: Edificações com gabarito de grande porte (tracejado em vermelho) em relação ao CREAP.

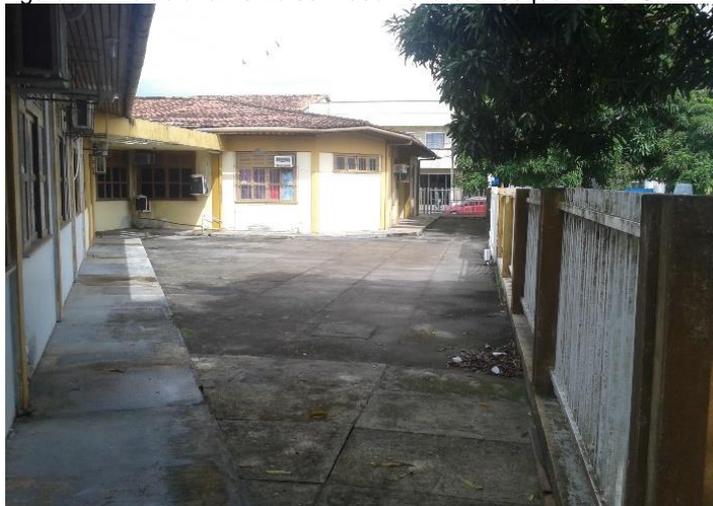
Figura 27: Estacionamento sem uso na lateral esquerda do CREAP.

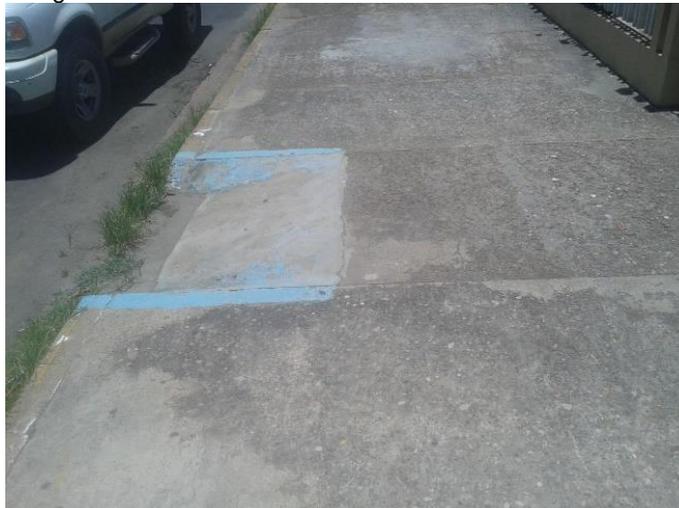
No entorno do CREAP também não existe sinalização ou indicação de vaga de estacionamento para Pessoa em Cadeira de Rodas (PCR) ou para Pessoa com Mobilidade Reduzida (PMR). O único acesso existente da área de estacionamento na rua para o passeio pedonal é através de rampa de acessibilidade (figura 30), construída por iniciativa da própria administração do Centro e localizada bem em frente do acesso principal. Entretanto, como é possível perceber através da imagem, a existência do elemento acessível é ignorado pelos motoristas que estacionam o veículo em frente ao acesso.

Figura 30: Trecho da Avenida Raimundo Álvares da Costa.

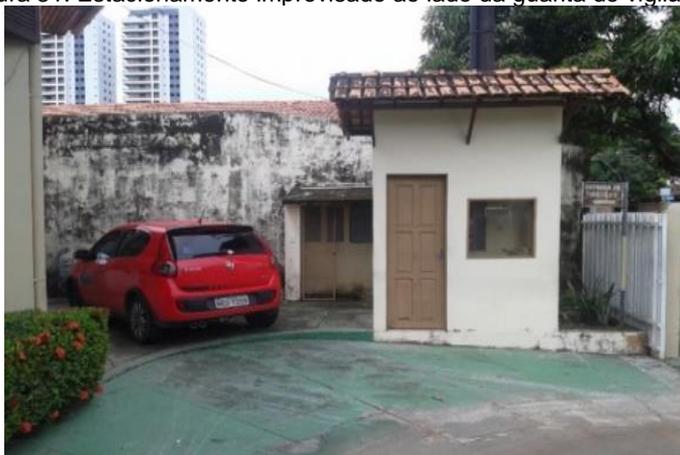
Figura 31: Estacionamento improvisado ao lado da guarita de vigilância.

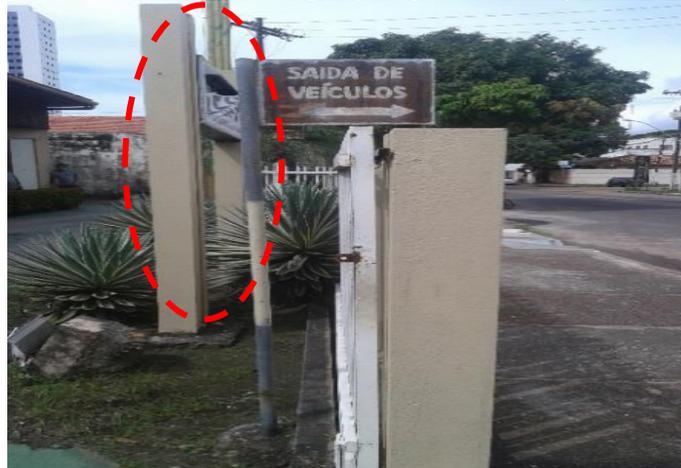
Segundo o Manual de Acessibilidade para Prédios Públicos, desenvolvido pelo Ministério Público Federal em julho de 2015, para que haja acessibilidade a todos, não só deve haver modificações físicas para facilitar o acesso, mas também a fachada do prédio deve comunicar visualmente de forma clara onde localiza-se a entrada principal. A placa de identificação do CREAP, que é a mesma desde a inauguração, como mostra a figura 34, encontra-se deteriorada, quase deixando de ser legível, assim como as placas de identificação de entrada e saída, o que acaba dificultando na comunicação visual.

Figura 34: Placas de identificação (tracejado vermelho) e de acesso.

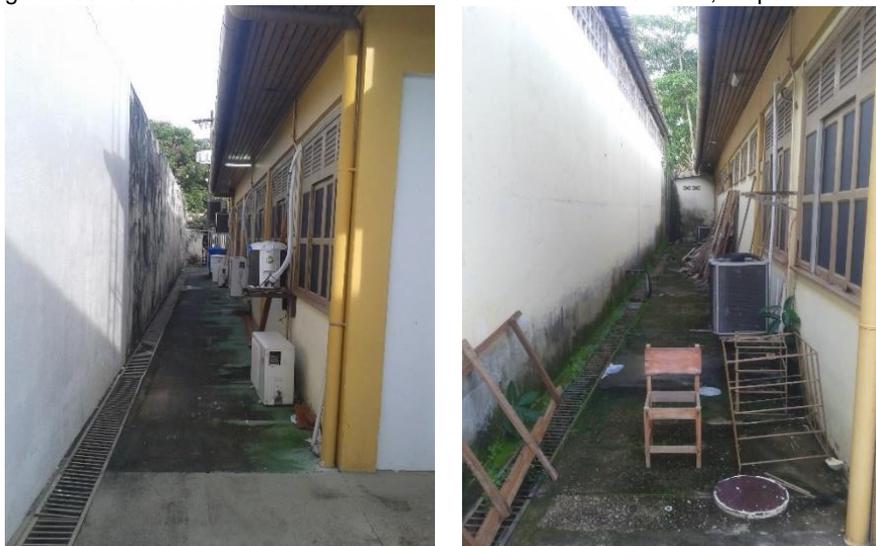
O excesso de umidade provoca infiltrações nas paredes das salas em que se encontram instalados os aparelhos de refrigeração, prejudicando a pintura e propiciando o acúmulo de microrganismos, como fungos e mofo, prejudiciais à saúde dos usuários. O excesso de umidade está presente em outras partes do CREAP, como mostram as figuras 36 e 37: esse problema

Figuras 36 e 37: Lateral direita e fundos da área externa do CREAP, respectivamente.

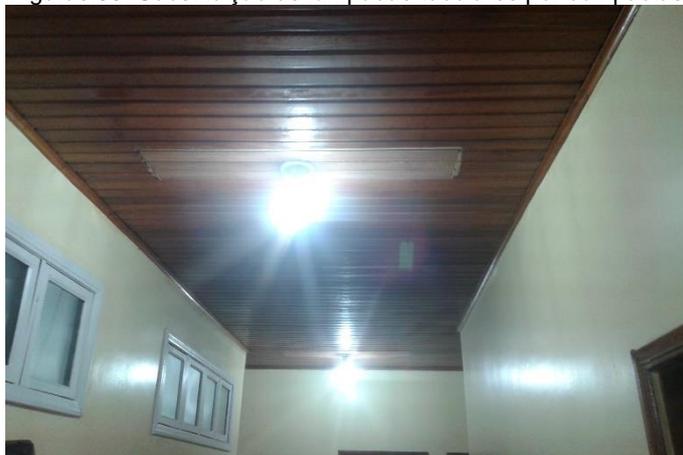
Figuras 55: Substituição de lâmpadas tubulares por compactas.
