APÊNDICE C – LEVANTAMENTOS DE DANOS DO ANEXO A

**ESCOLA BARÃO DO RIO BRANCO**  
TRABALHO DE CONCLUSÃO DE CURSO  
CADASTRO TÉCNICO DE DANOS

**LOCAL:**  
Av. FAB s/n Centro  
Macapá-AP

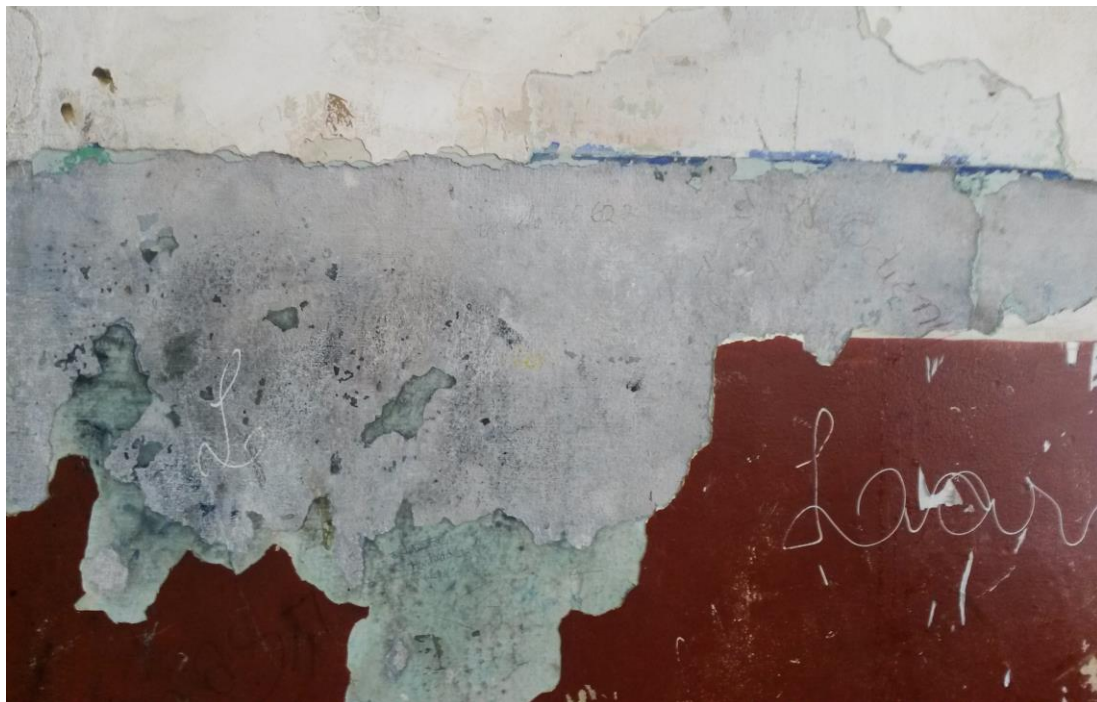
**FOTO 01:** Deterioração do reboco da sala de aula.

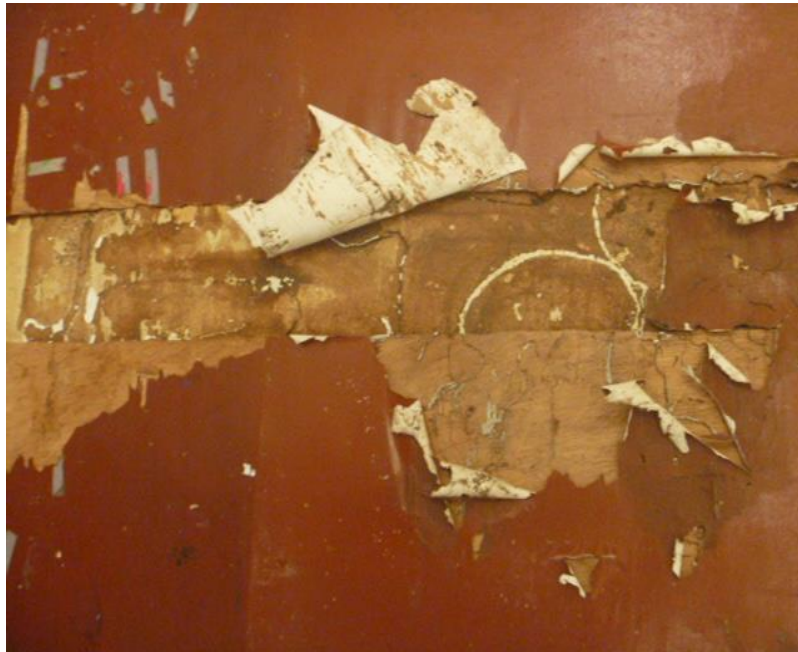
**FOTO 02:** Deslocamento da película da tinta da sala de aula, devido à umidade e fungos na parede.

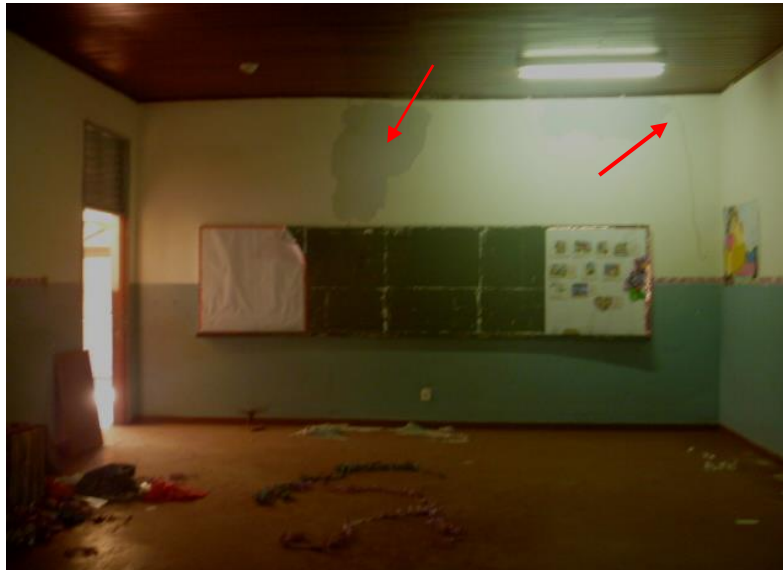
**Foto 03:** Na imagem mostra manchas na parede provocada pela umidade.

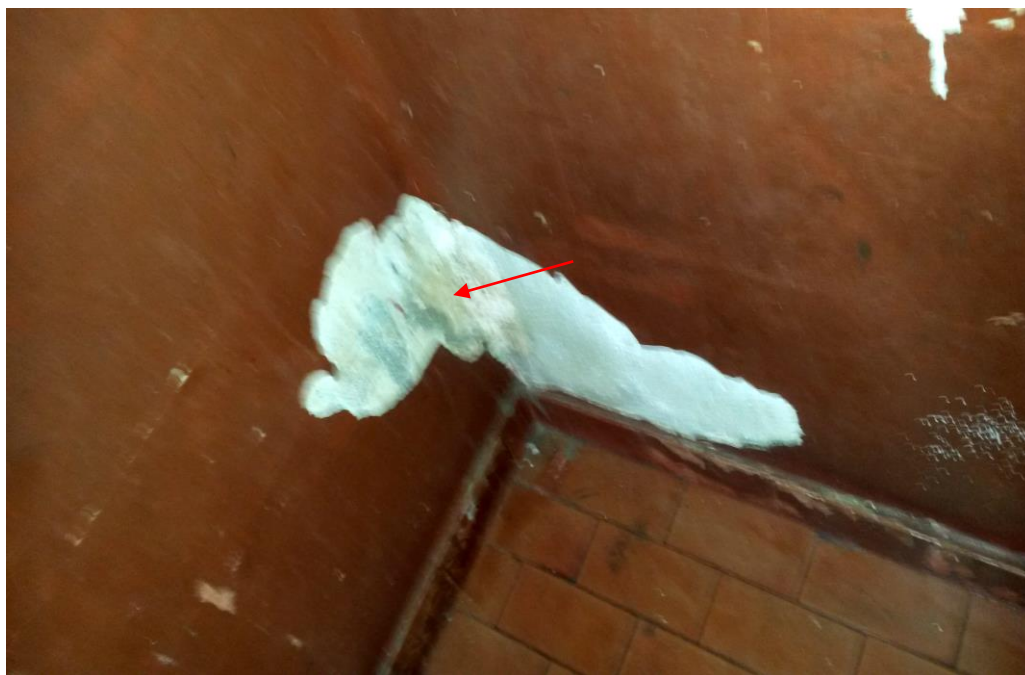
**FOTO 04:** Existência de fungos na parede da sala de aula.

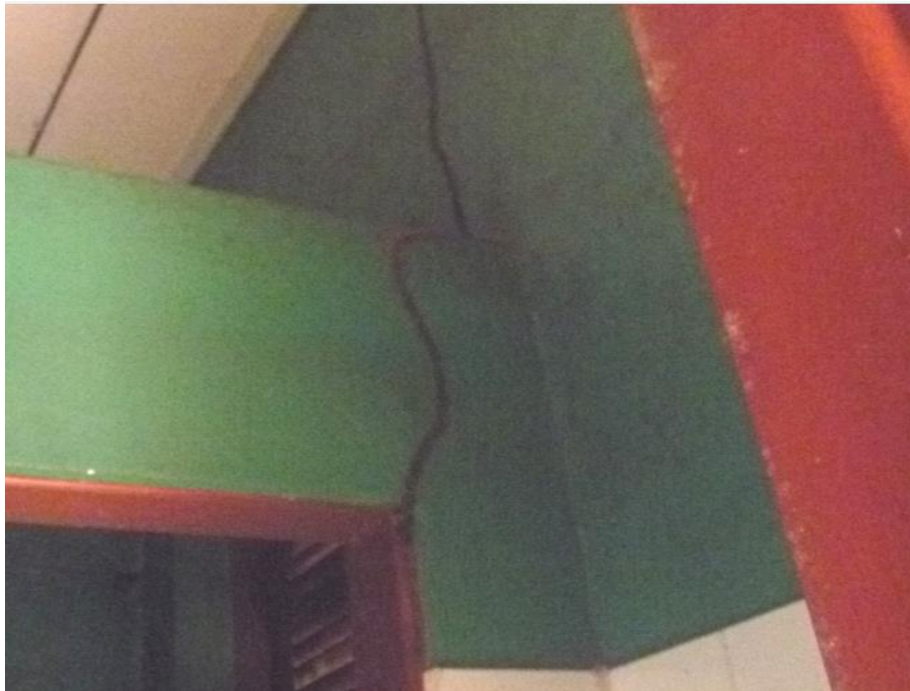
**FOTO 05:** Na imagem mostra presença de inseto (cupim) na parede e no caixilho.

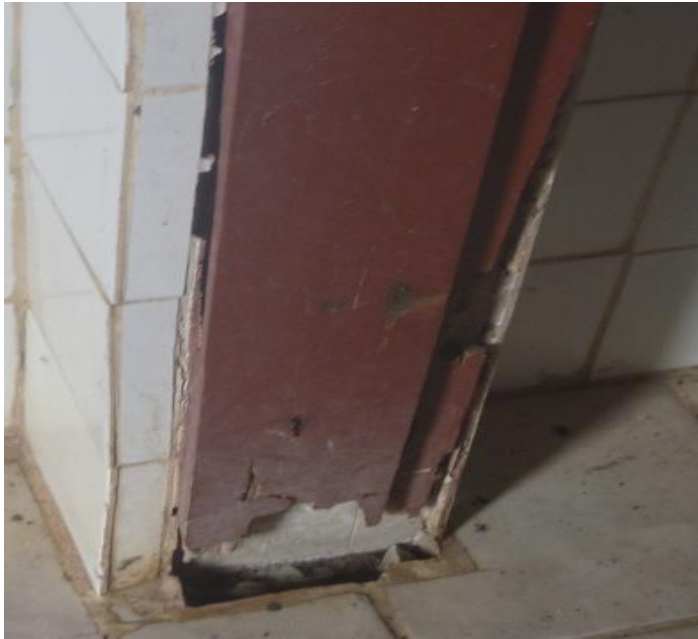
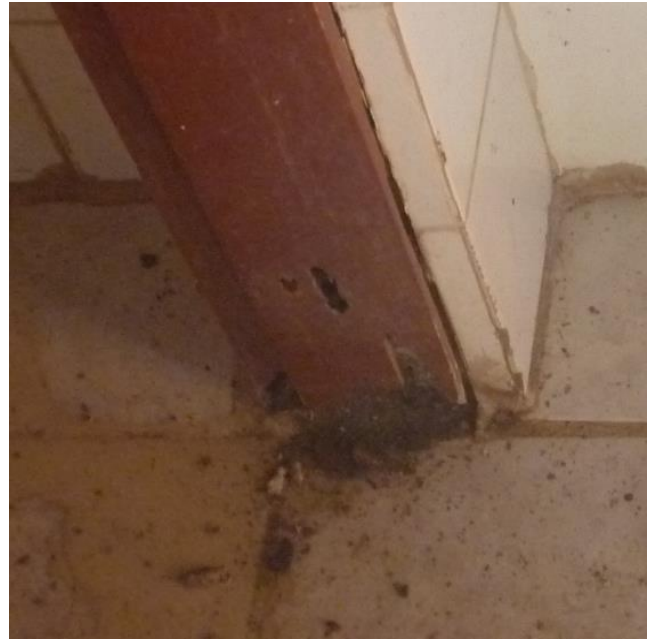
**FOTOS 06 e 07:** A imagem direta mostra proliferação de cupim no caixilho.

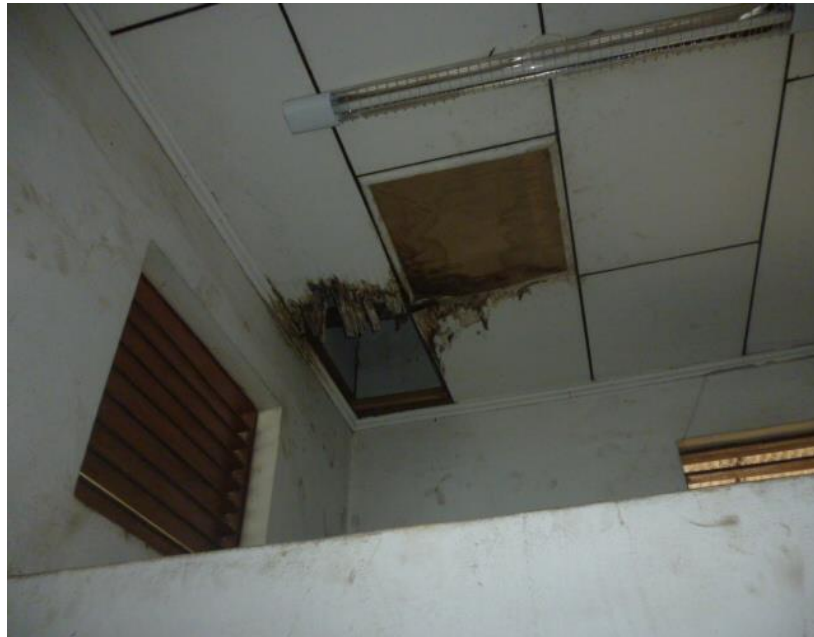
**FOTO 08:** O forro do banheiro encontra-se danificado pela ação da umidade e de micro organismo.

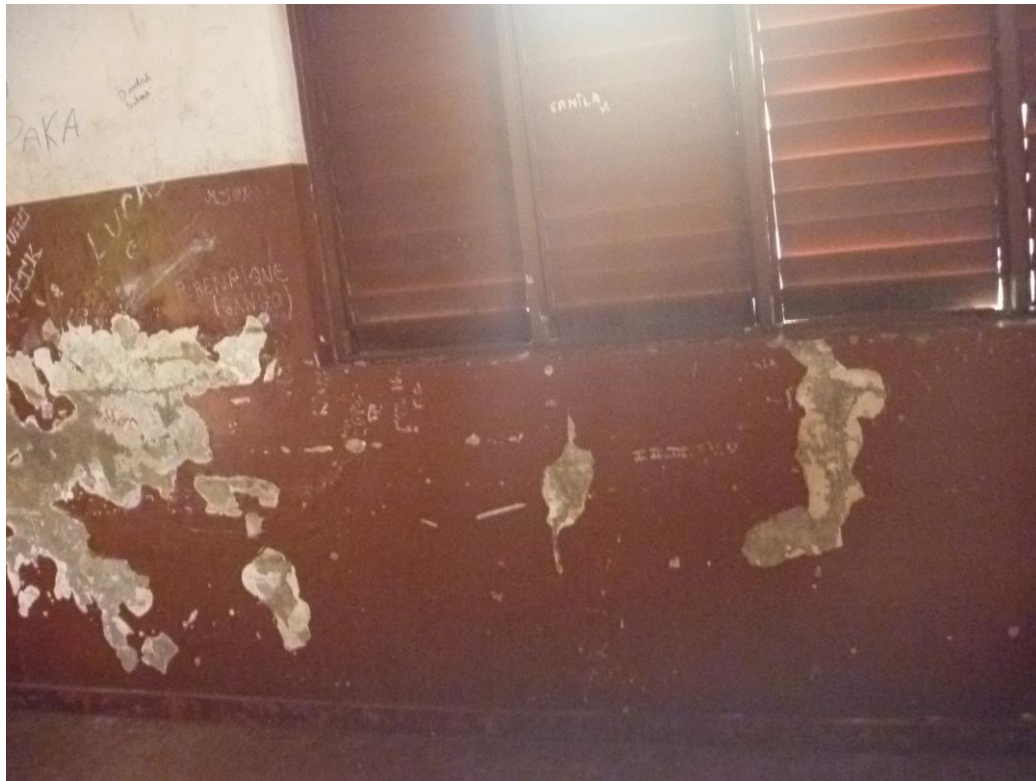
**FOTO 01:** Deterioração do reboco da sala de aula.

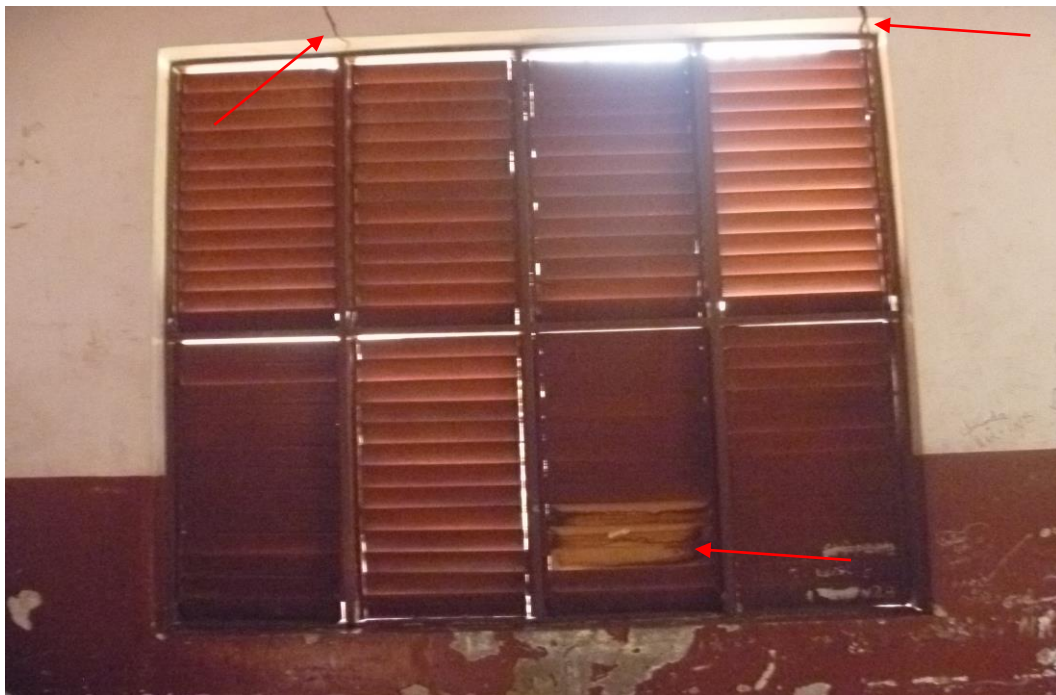
**FOTO 02:** A imagem mostra janela danificada pelos cupins.

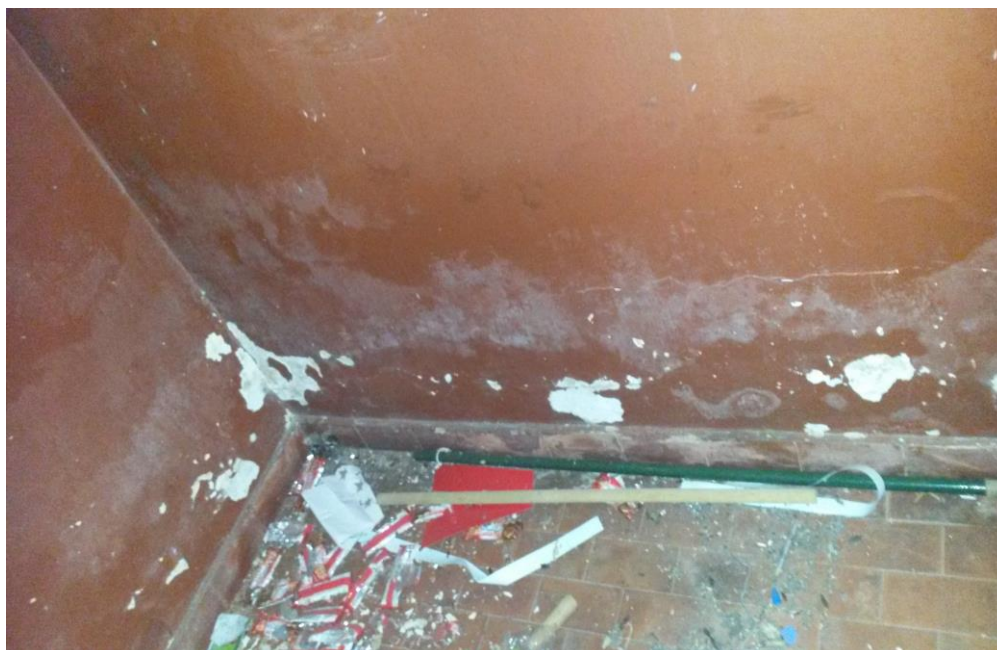
**FOTO 03:** Na visão direta mostra mancha na parede provocada pela umidade.

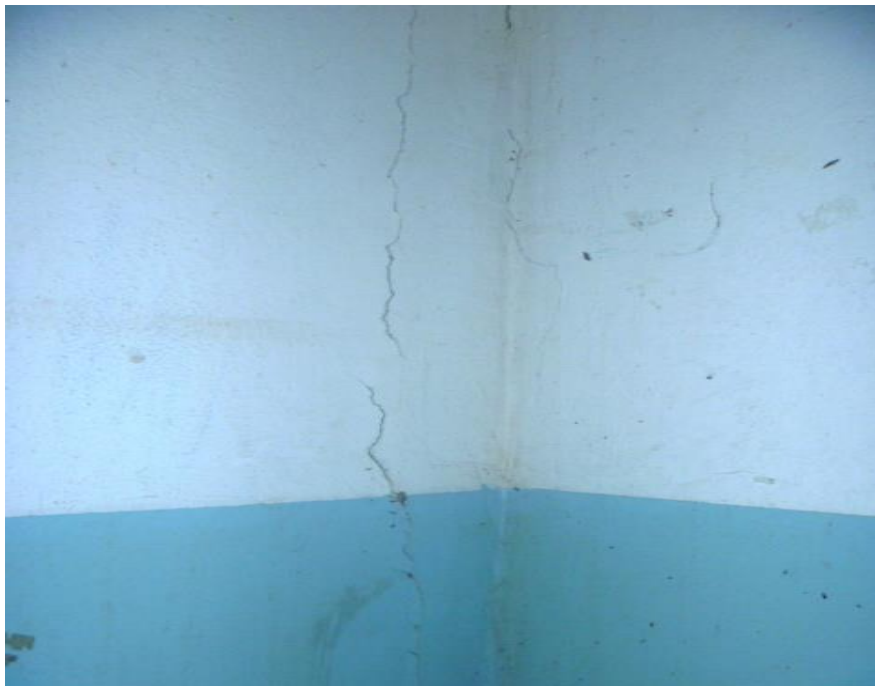
**FOTO 04:** Na visão vertical encontram-se trincas na parede.

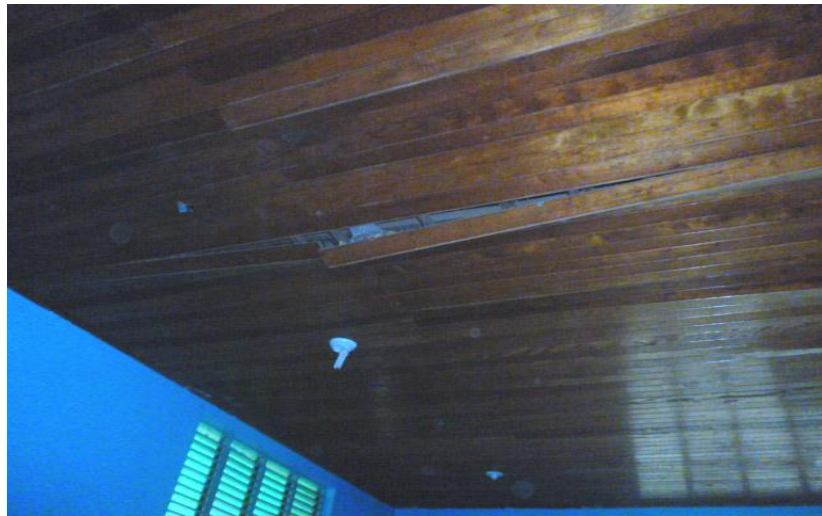
**FOTO 05:** Na imagem observa-se destruição da madeira do forro.

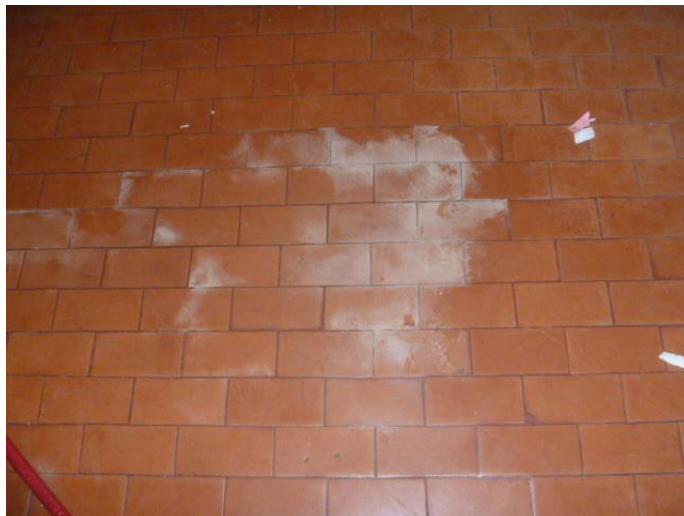
**FOTO 06:** Na imagem mostra mancha (eflorescência) no piso da sala.

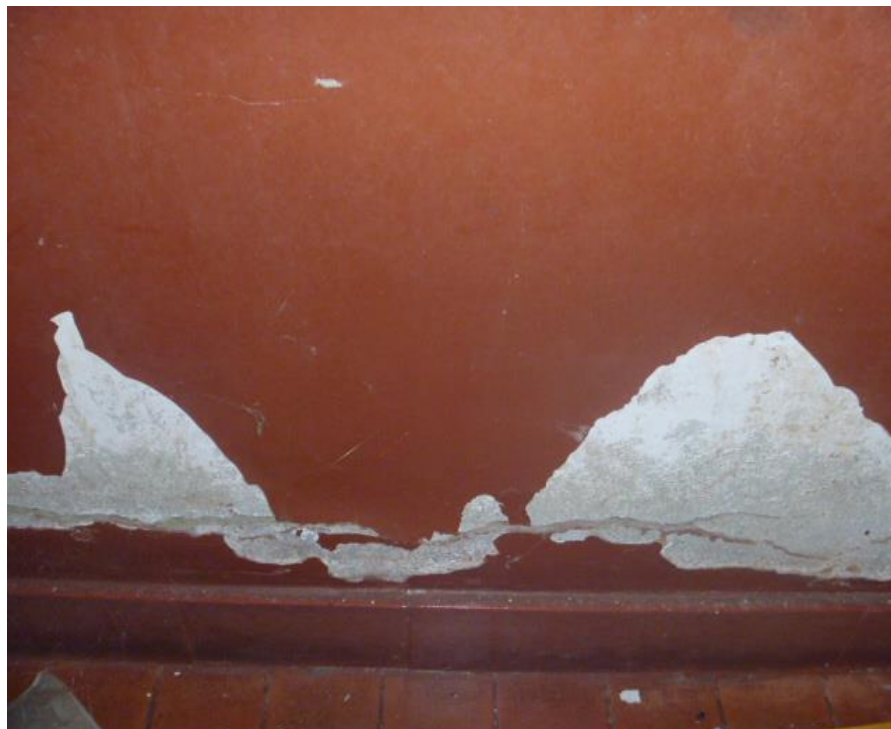
**FOTO 07:** Na visão direta, a presenta de trinca próximo ao rodapé.

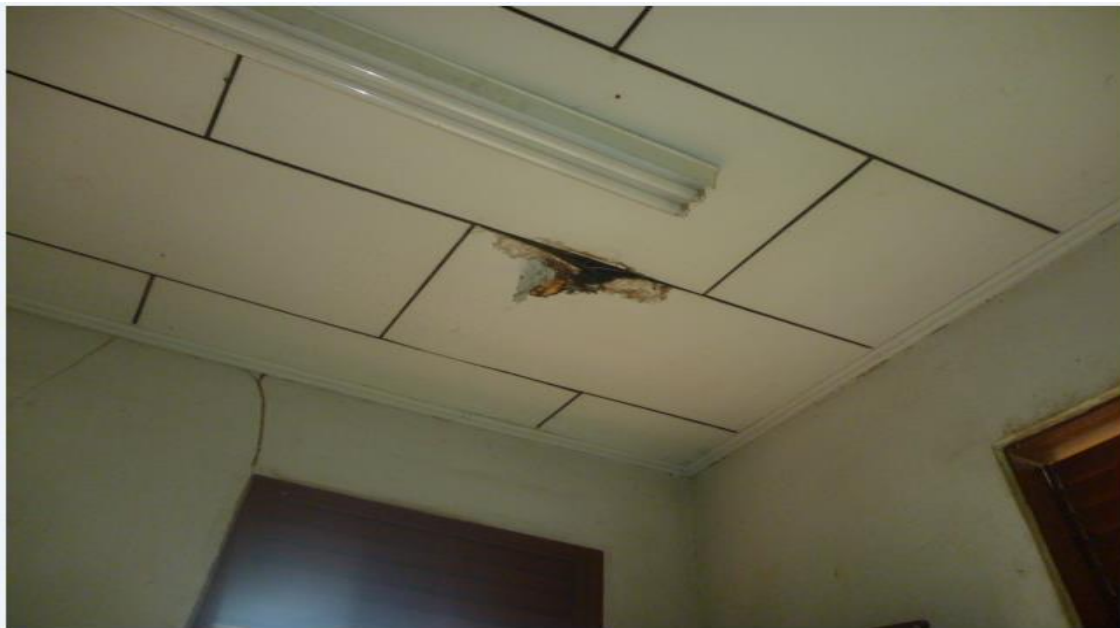
**FOTO 08:** O forro da sala de aula encontra-se danificado pela ação da umidade e de micro organismo.

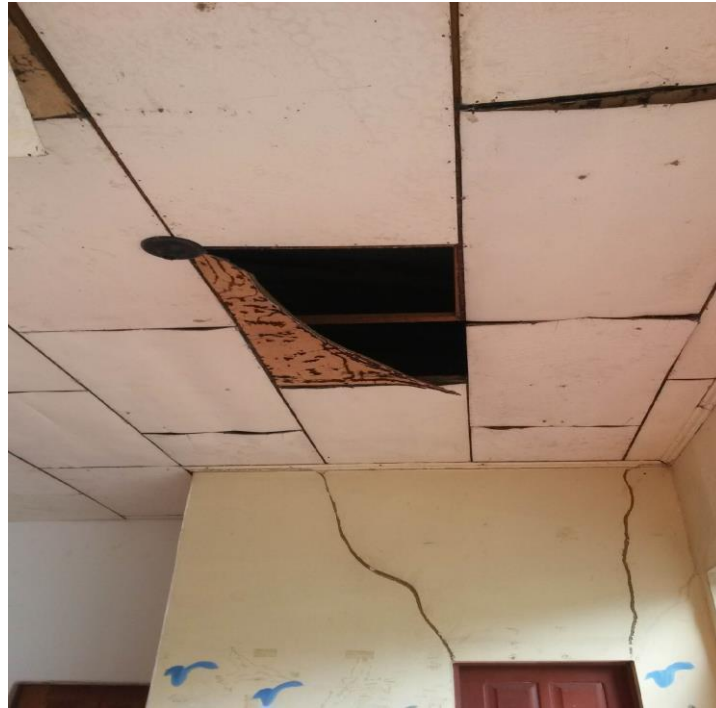
**FOTO 09:** A imagem vertical observa-se destruição do forro do corredor pelo cupim.

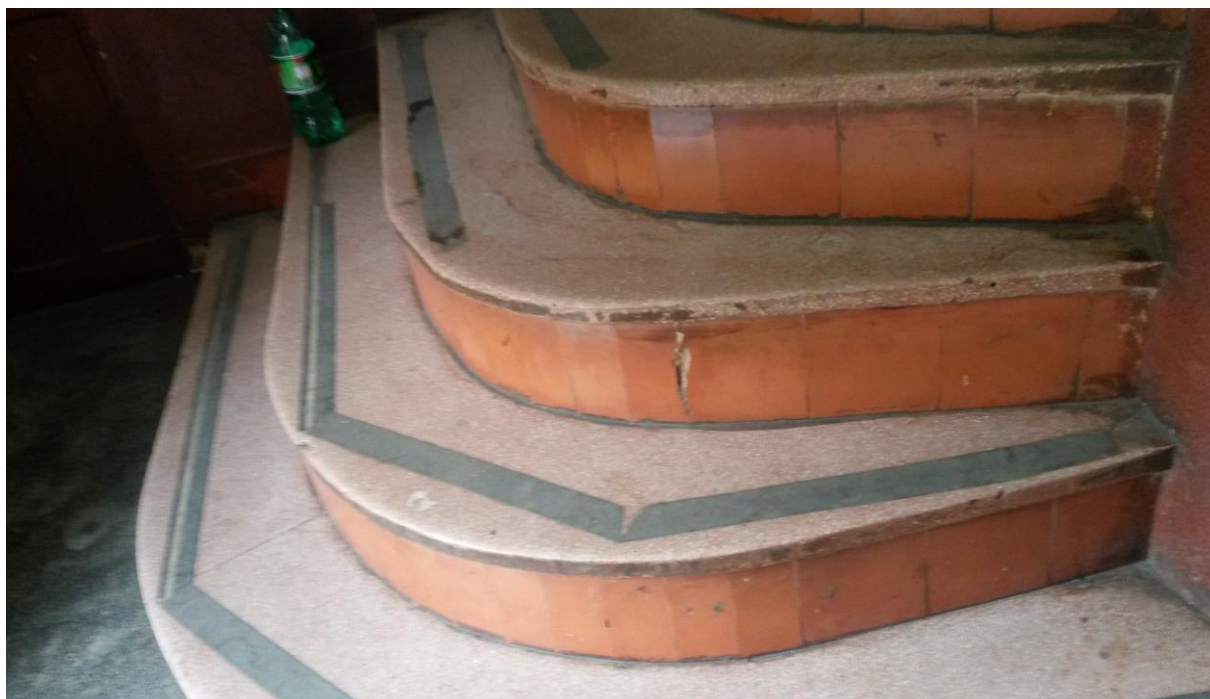
**FOTO 01:** Na visão da escada principal existe a presença de uma trinca no terceiro degrau e o desgaste pelo uso.

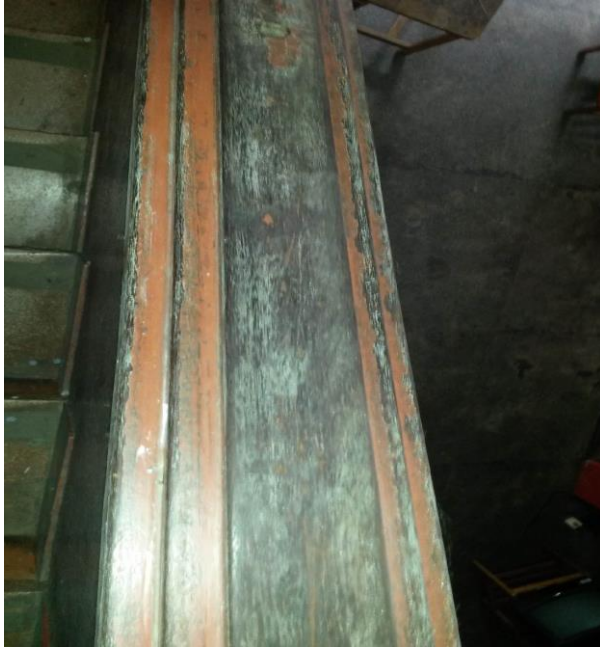
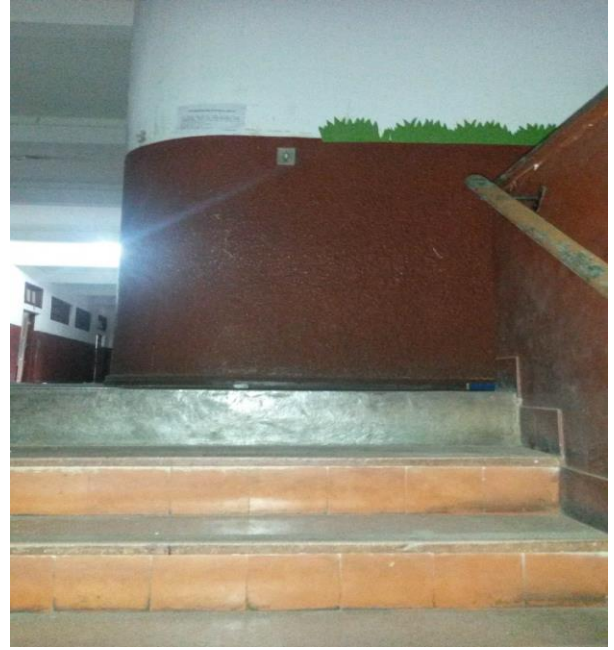
**FOTOS 02 e 03:** Desgaste do corrimão da escada da entrada principal, e fissuras nos degraus.

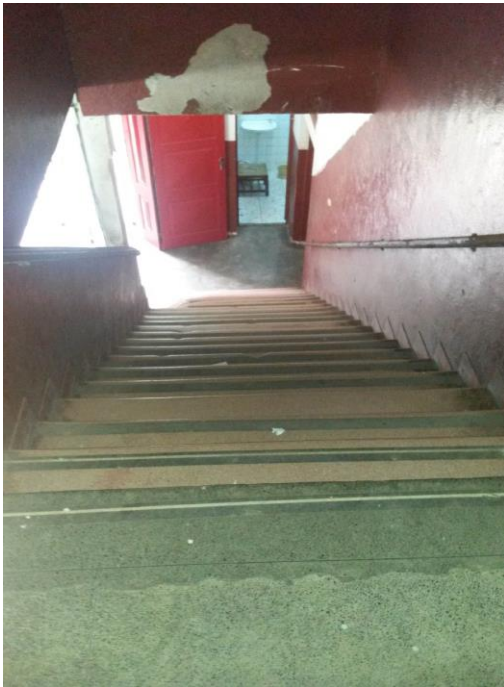
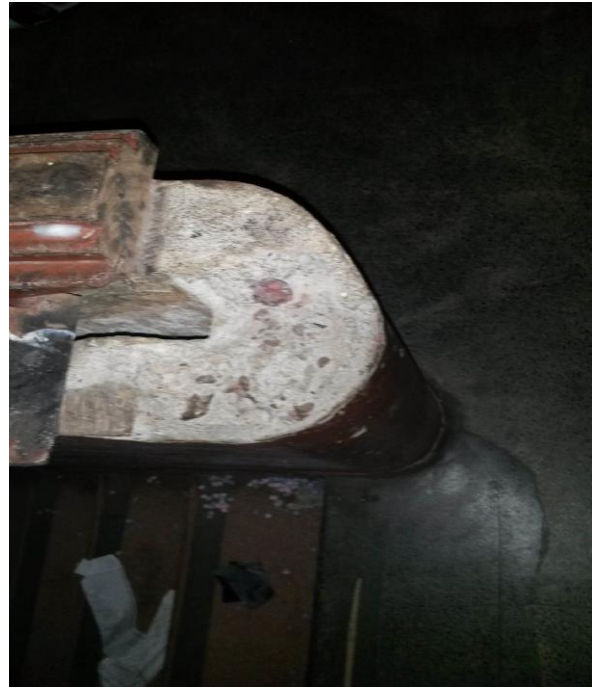
**FOTOS 04 e 05:** Visão direta da destruição da pintura e do corrimão, e a erosão causada pelo uso.

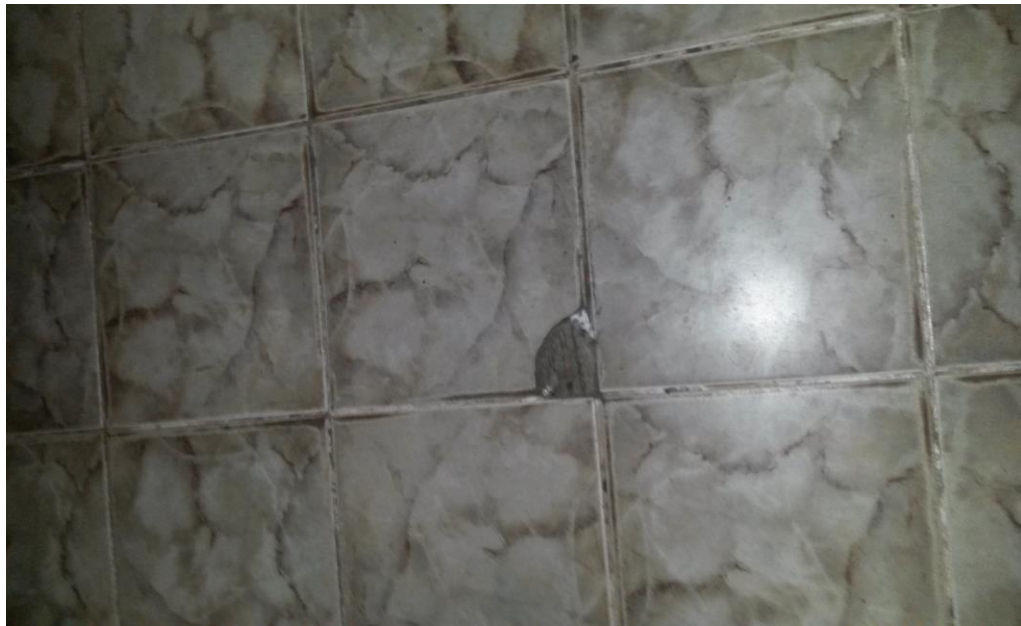
**FOTO 06:** Na visão vertical da imagem mostra cerâmica quebrada no piso da primeira sala de aula do lado esquerdo.

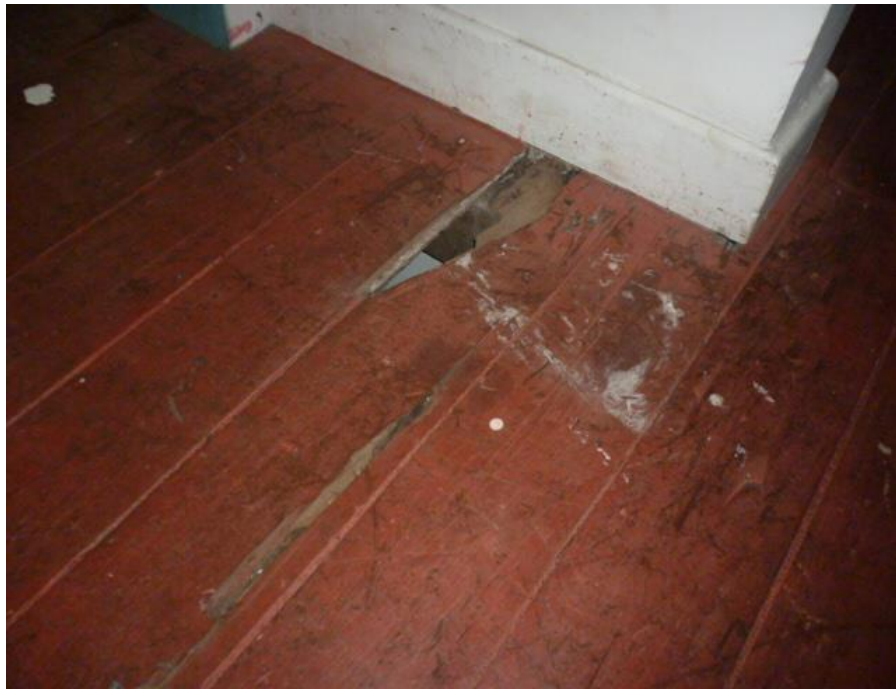
**FOTO 07:** Na imagem observa-se o piso do palco do auditório, a presença de destruição.

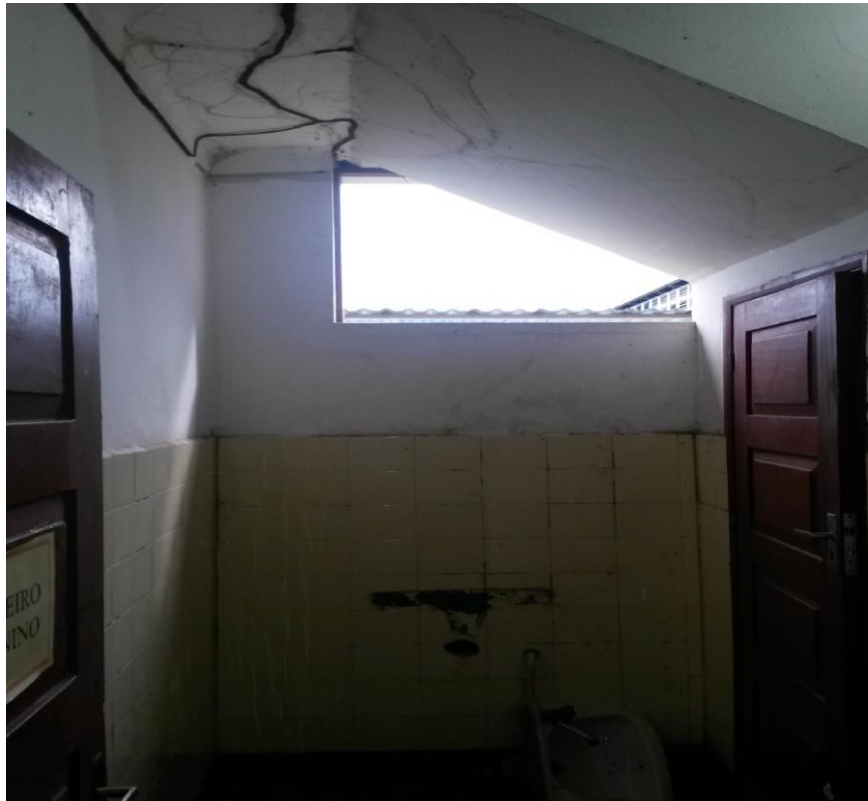
**FOTO 09:** Imagem direta de proliferação do cupim, destruição do sistema hidráulico.

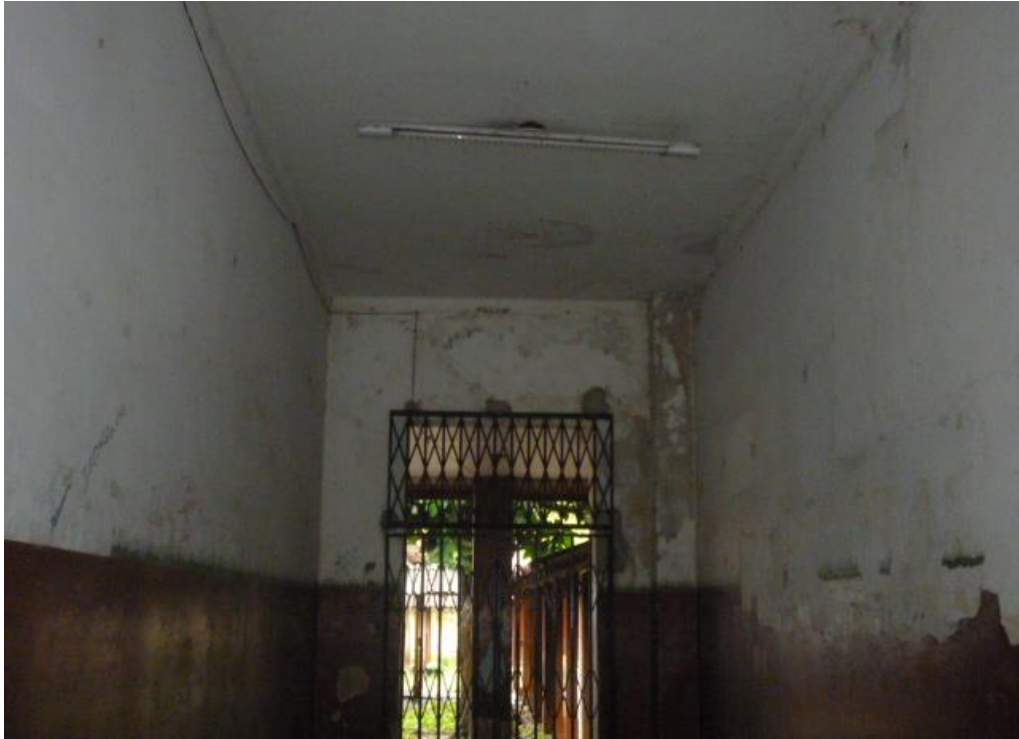
**FOTO 10:** Visão direta do corredor central (lado esquerdo) apresenta manchas, com presenças de fungos no forro e nas paredes.

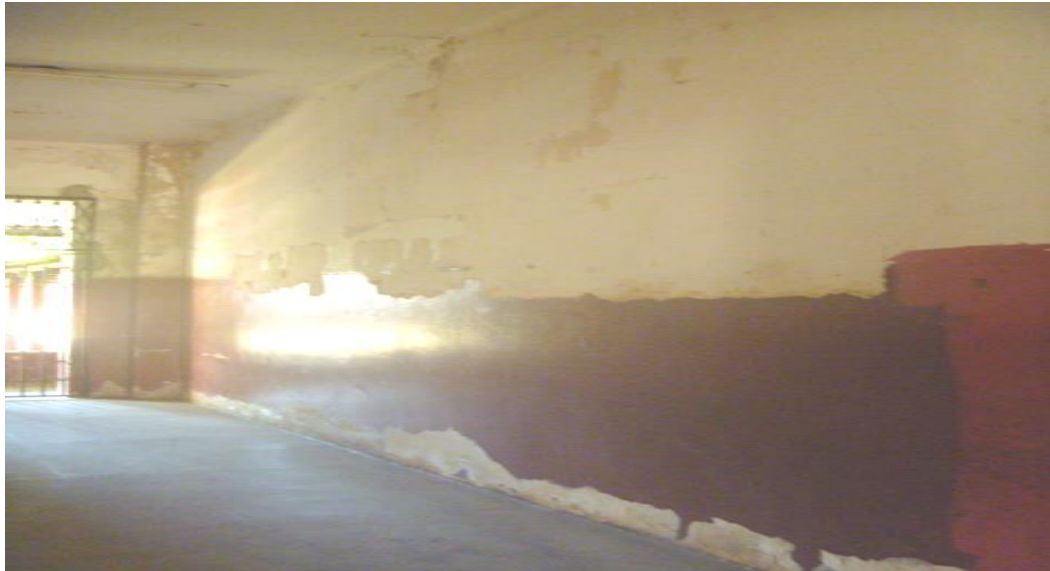
**FOTO 11:** Visão direta do corredor (vista lado direito) apresenta mancha marrom no forro, na parede e reboco comprometido.

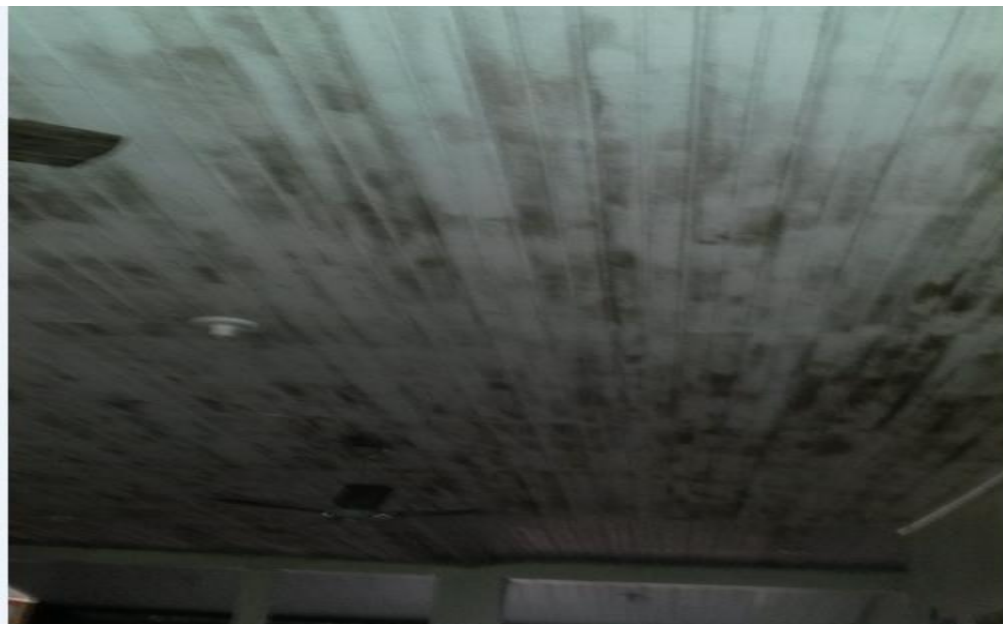
**FOTO 12:** A imagem mostra mofo no forro do refeitório.

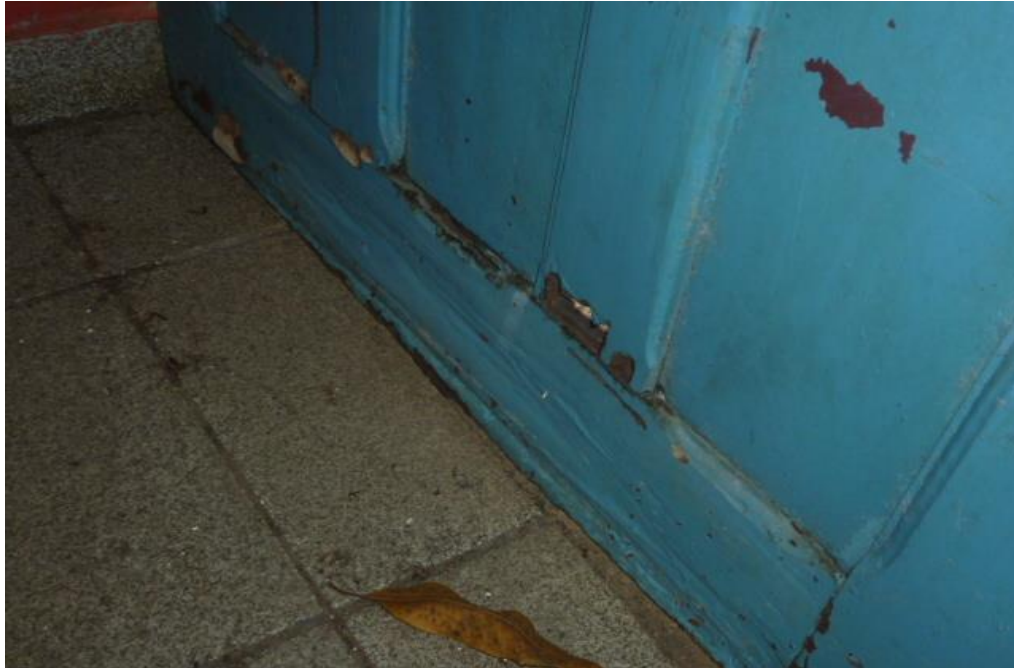
**FOTO 13:** Comprometimento da madeira da porta do lado direito do refeitório.

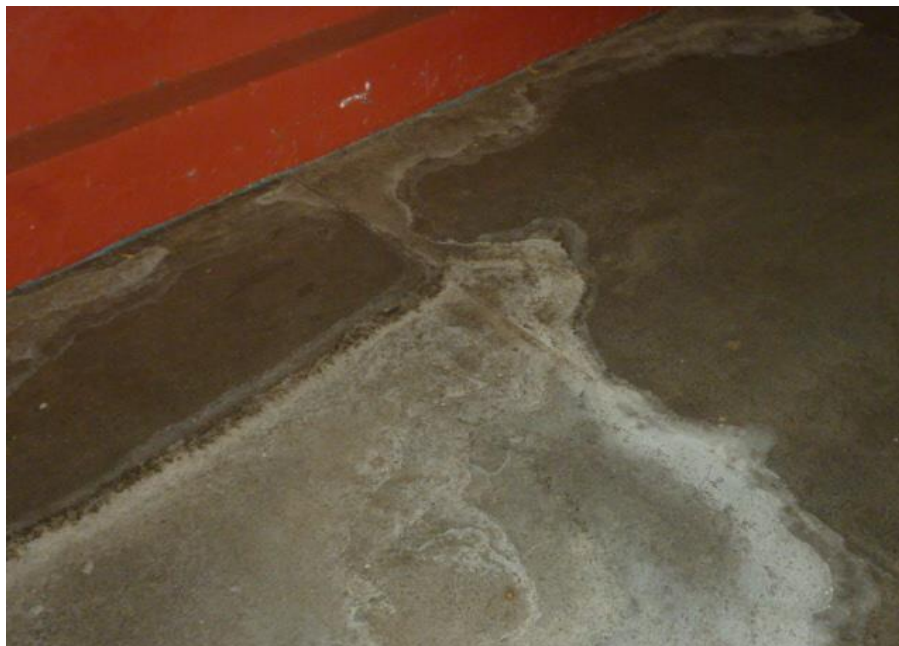
**FOTO 14:** Visão vertical mostra mancha (eflorescência) no piso do refeitório.

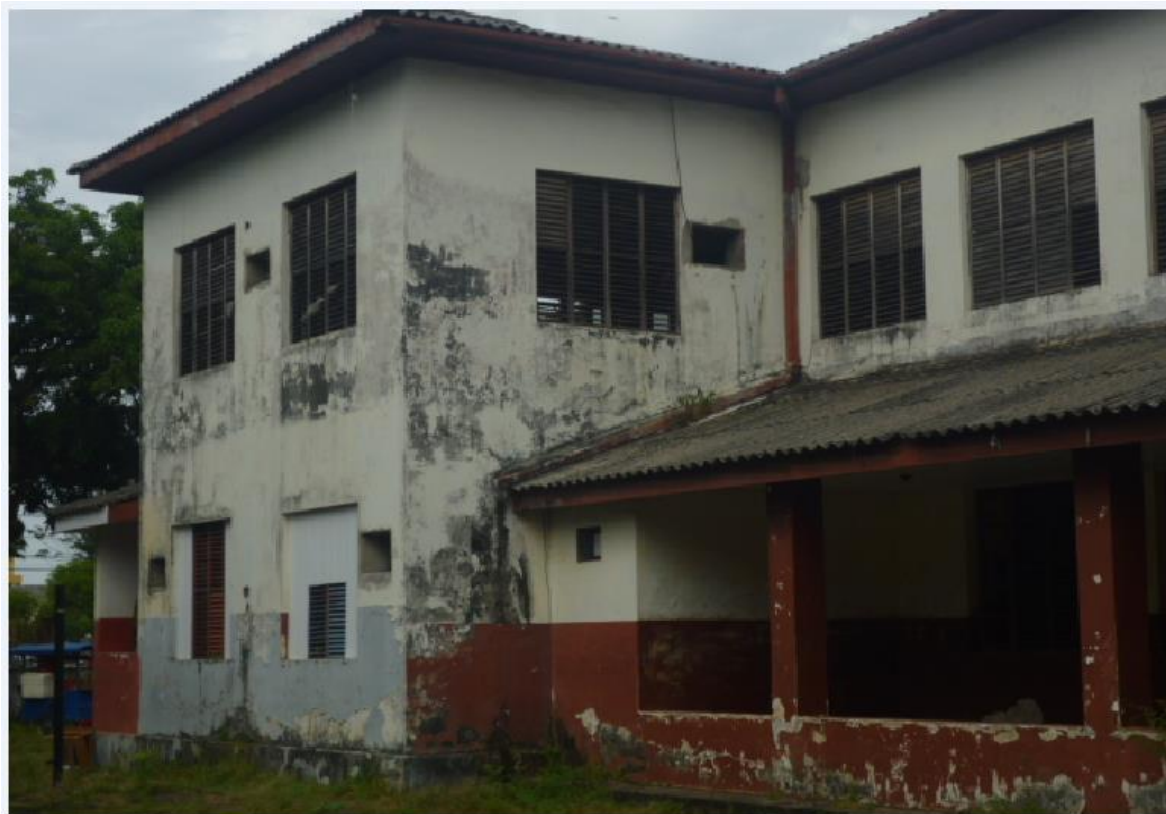
**FOTO 01:** A Fachada Leste encontra-se manchada escuras, fungos e com trinca.

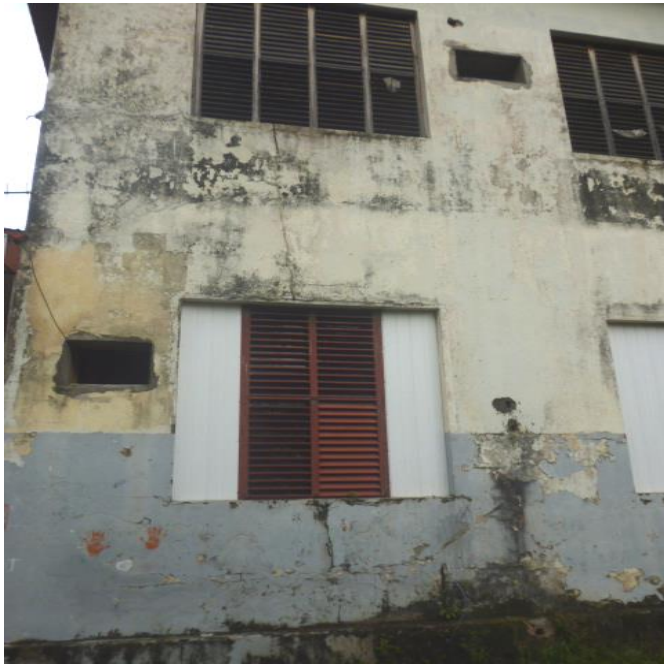
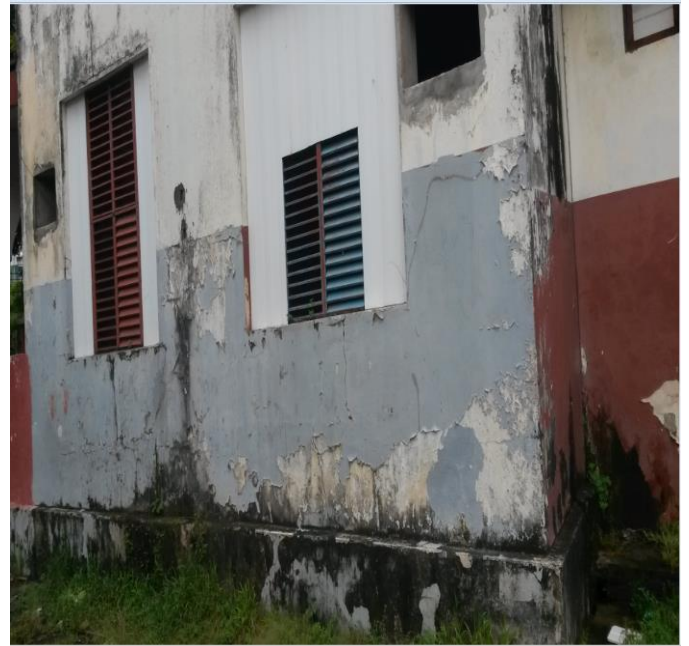
**FOTO 02 e 03:** Vista Lateral (esquerda) apresenta trincas, manchas pretas e formação de microrganismos (fungos).

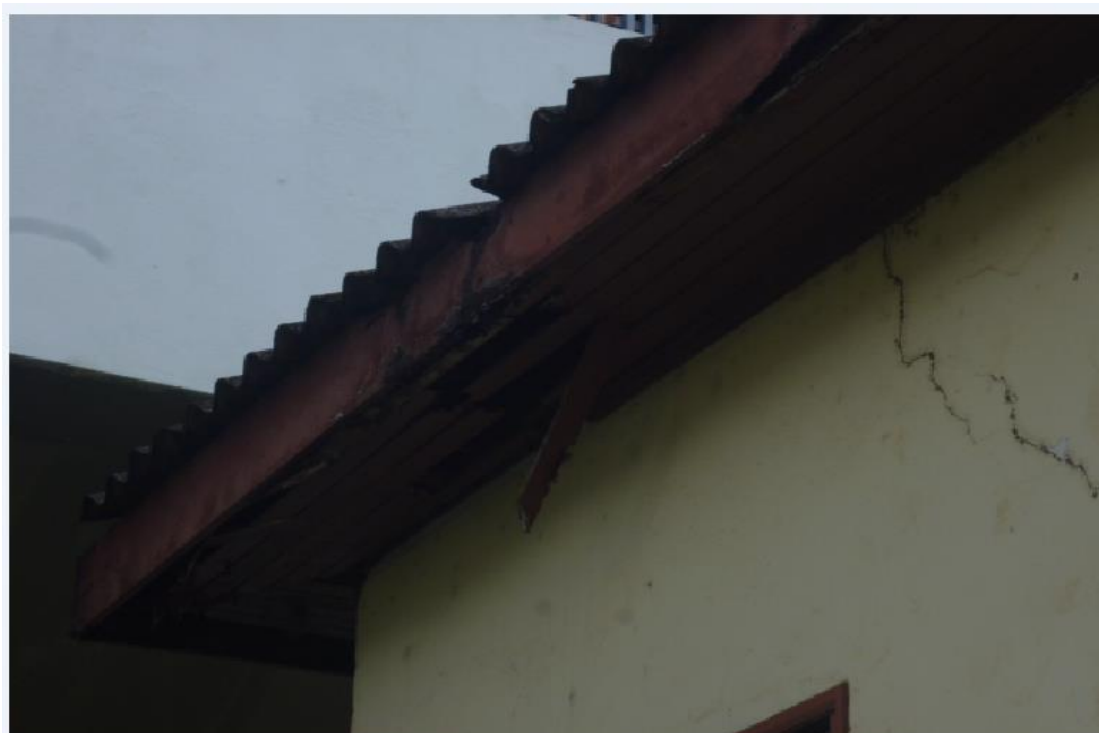
**FOTO 04:** Vista vertical da parte superior mostra fissura na parede e a destruição do beiral e das telhas.

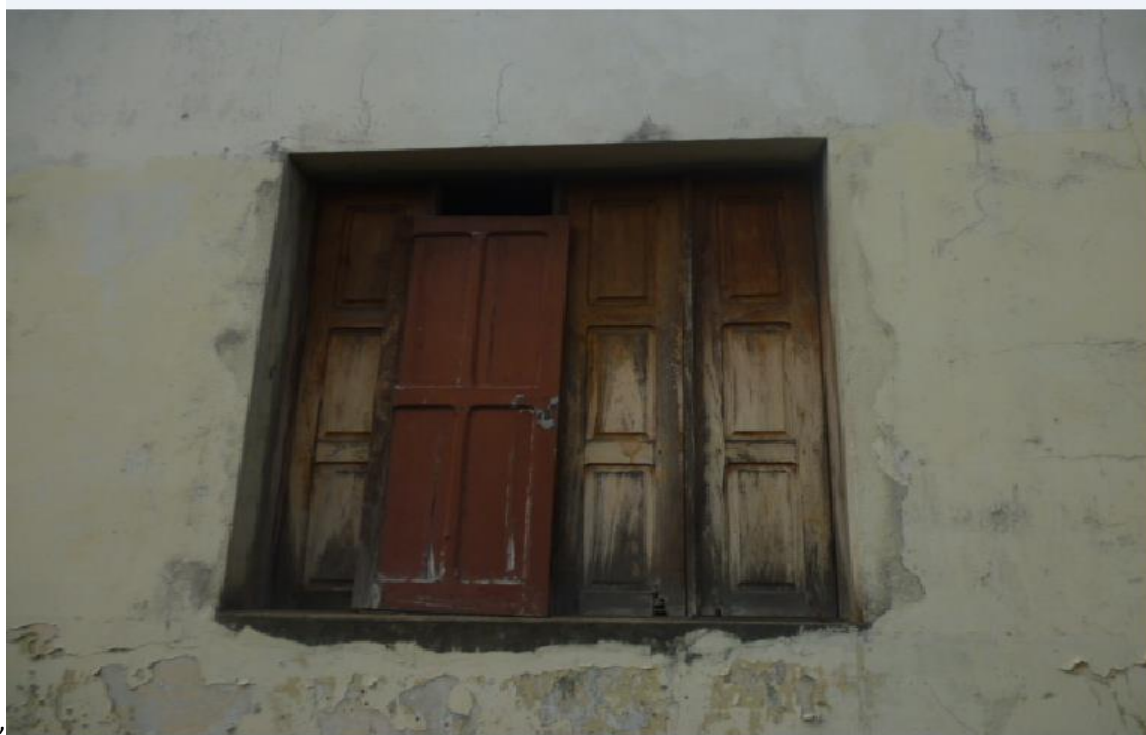
**FOTO 05:** Vista direta, mostra mancha entorno das janelas e proliferação de microrganismos.

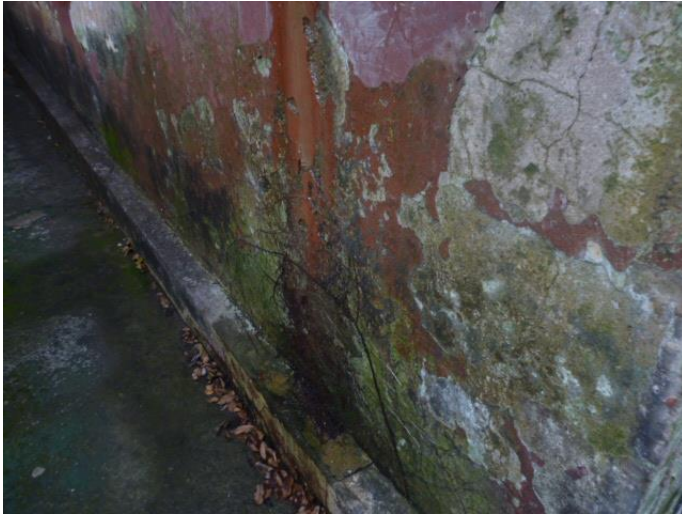
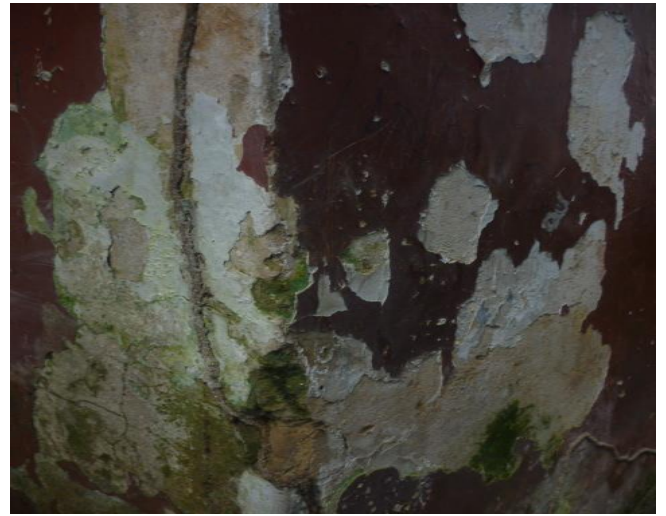
**FOTO 06 e 07:** Vista direta do reboco, apresenta desgastes, fissuras, fungos e microrganismos na parede posterior do auditório.

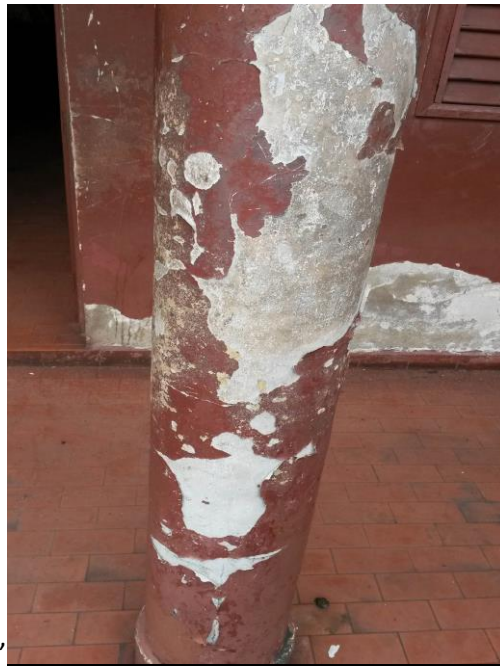
**FOTO 08:** Desgaste do reboco do pilar do Bloco C do Anexo A.

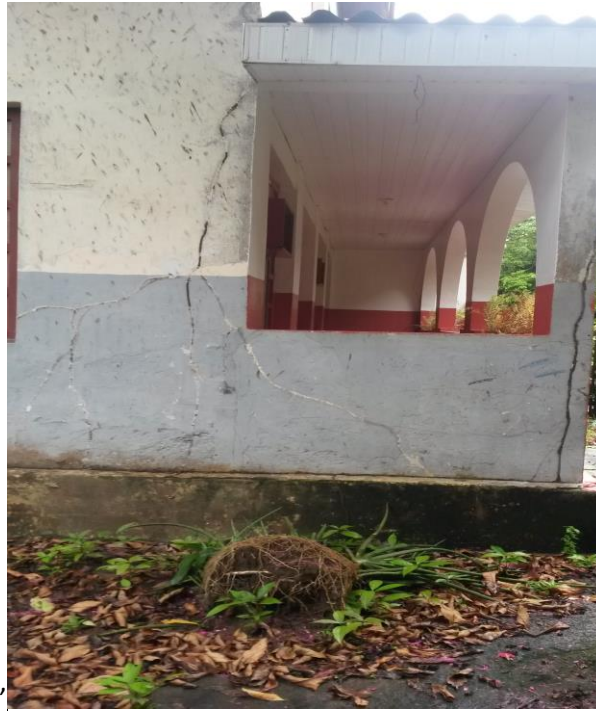
**FOTO 09:** Visão direta da parede anterior do Bloco Principal que mostra a presença de fissura e evasão de insetos (cupim).
