APÊNDICE C – LEVANTAMENTOS DE DANOS DO ANEXO A

**ESCOLA BARÃO DO RIO BRANCO**  
TRABALHO DE CONCLUSÃO DE CURSO  
CADASTRO TÉCNICO DE DANOS

**LOCAL:**  
Av. FAB s/n Centro  
Macapá-AP

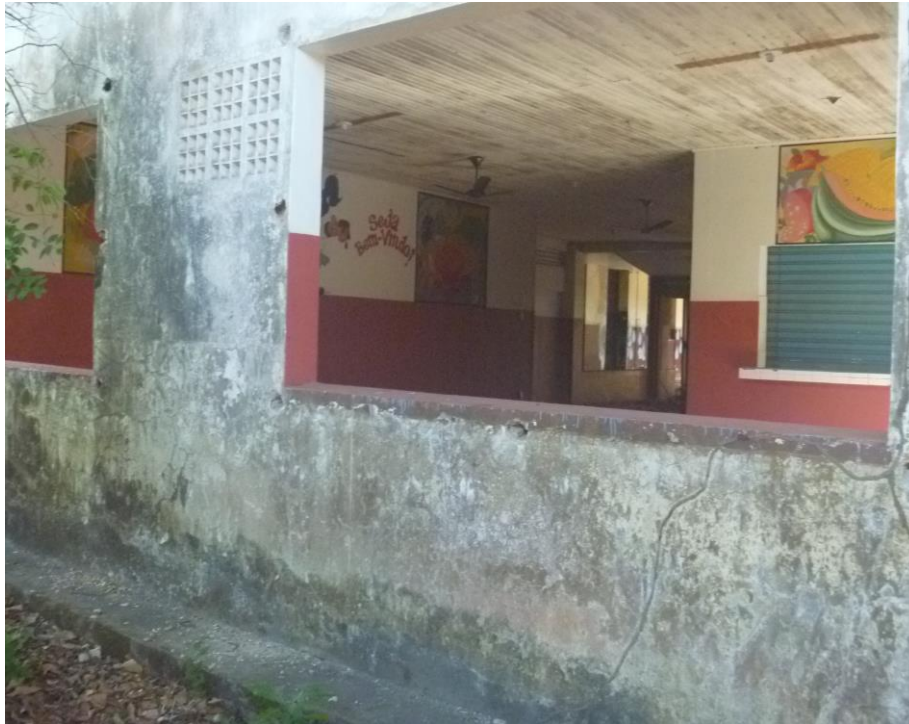
**FOTO 10:** Visão direta da parede posterior do Refeitório mostra a presença de trinca e pintura comprometida.

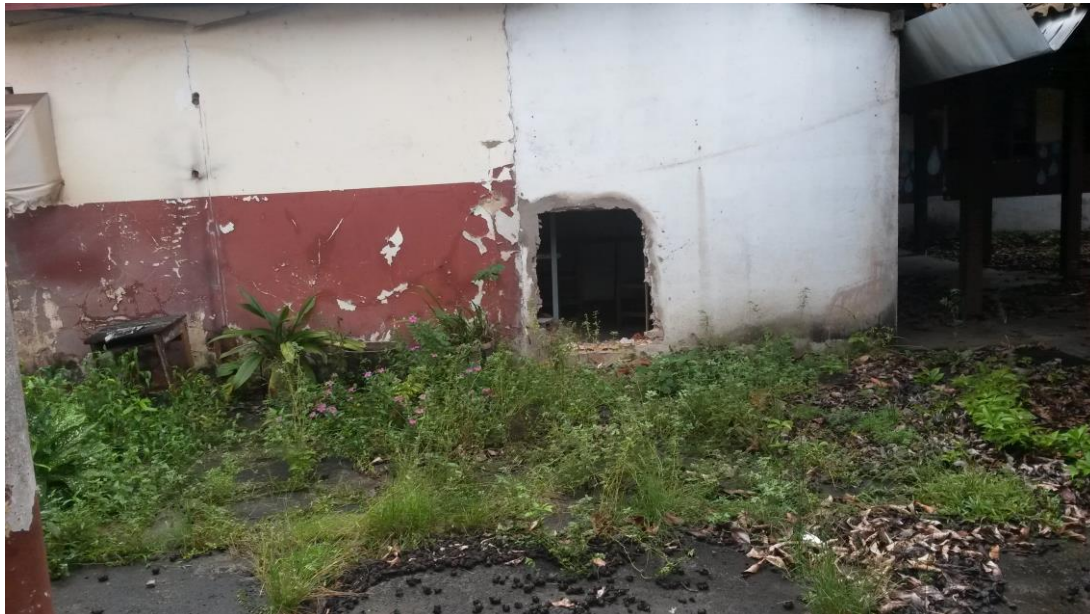
**FOTO 11:** Trinca na estrutura posterior da copa.

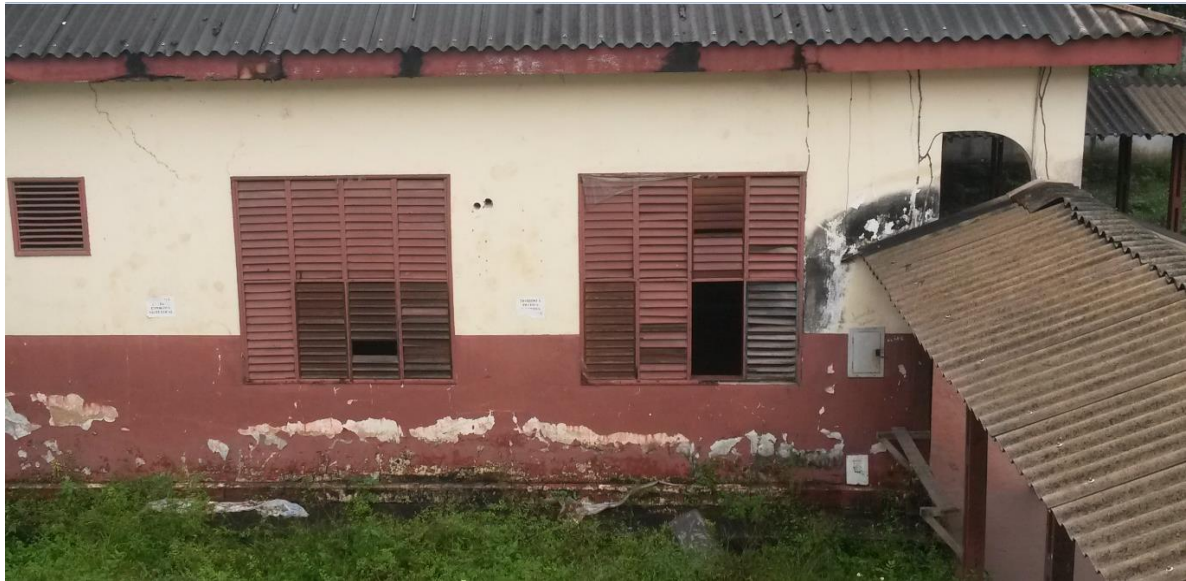
**FOTO 12:** Visão vertical da parede encontra-se trincada, manchas pretas (fungos) e presença de inseto (cupim).

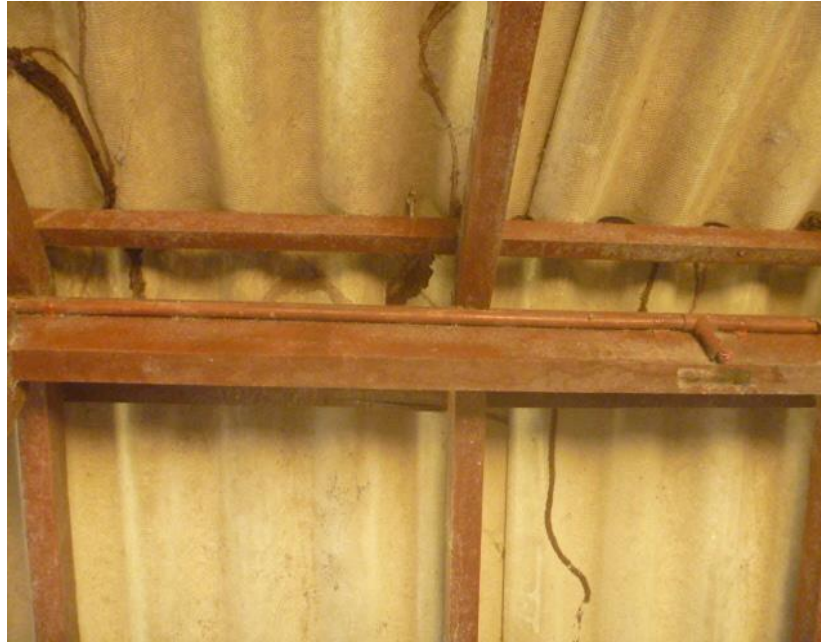
**FOTO 13:** Presença de cupim no telhado do corredor.

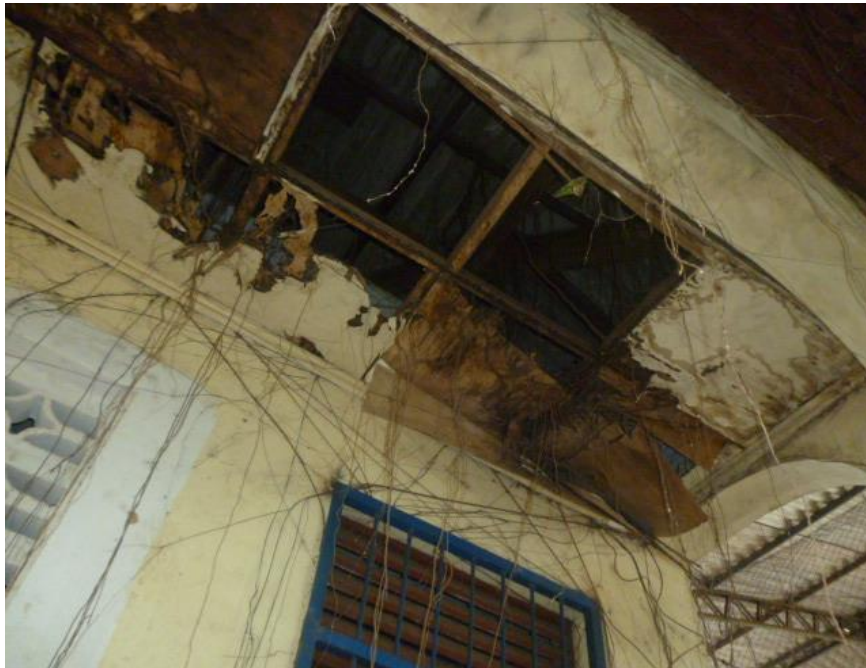
**FOTO 14:** Deterioração do forro com presenças de cupins, microrganismos (fungos).

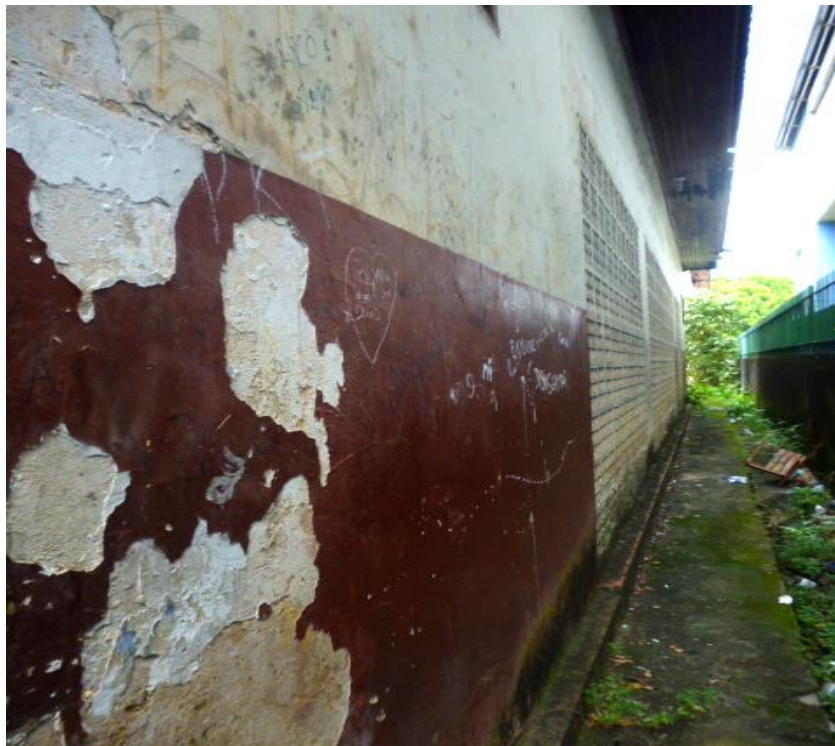
**FOTO 15:** Reboco desgastado e pequenos pontos pretos (fungos) na parede da sala de aula do Bloco D.

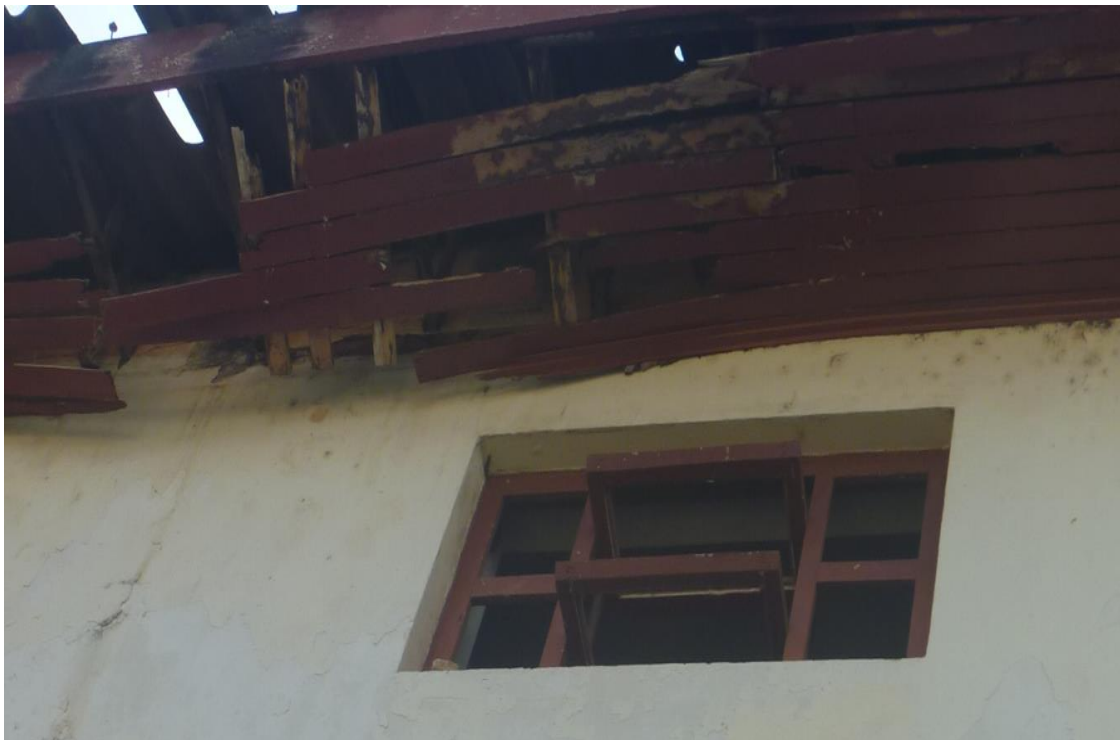
**FOTO 16:** Degradação do Beiral provocado pelo cupim.

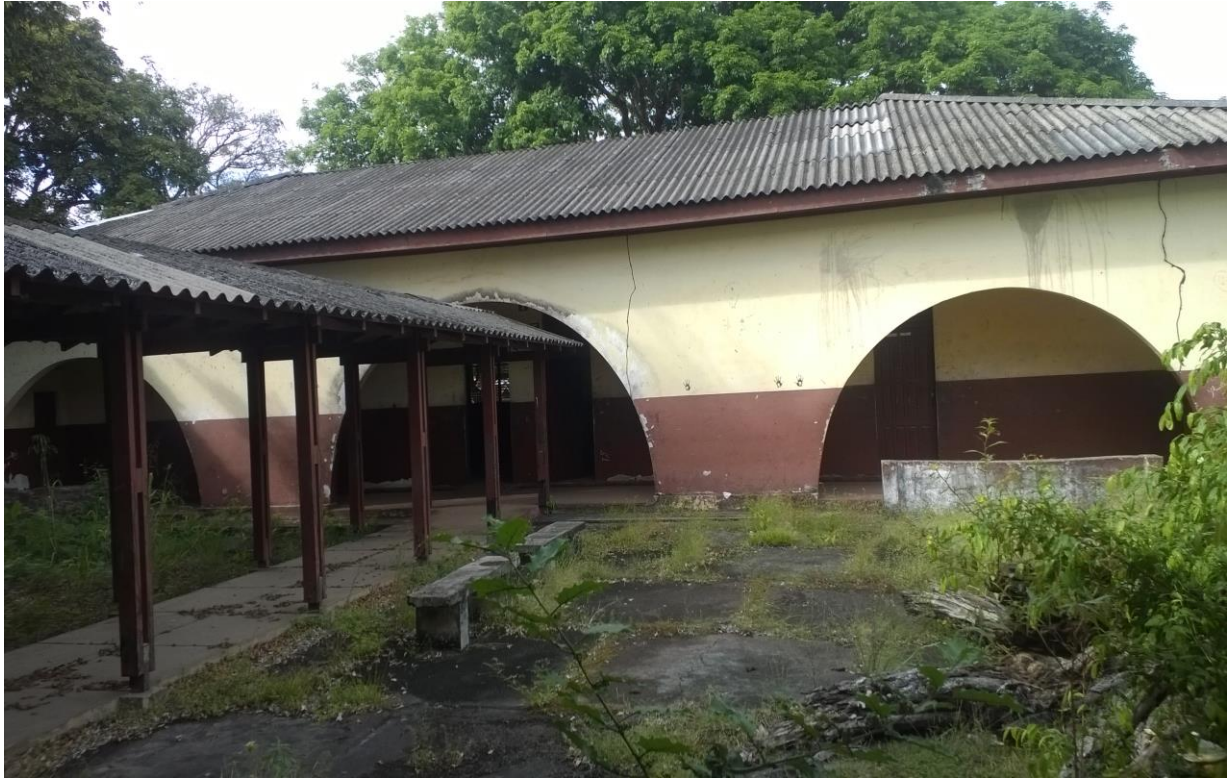
**FOTO 17:** Vista direta mostra presença de fissura, trinca na estrutura do Bloco B.

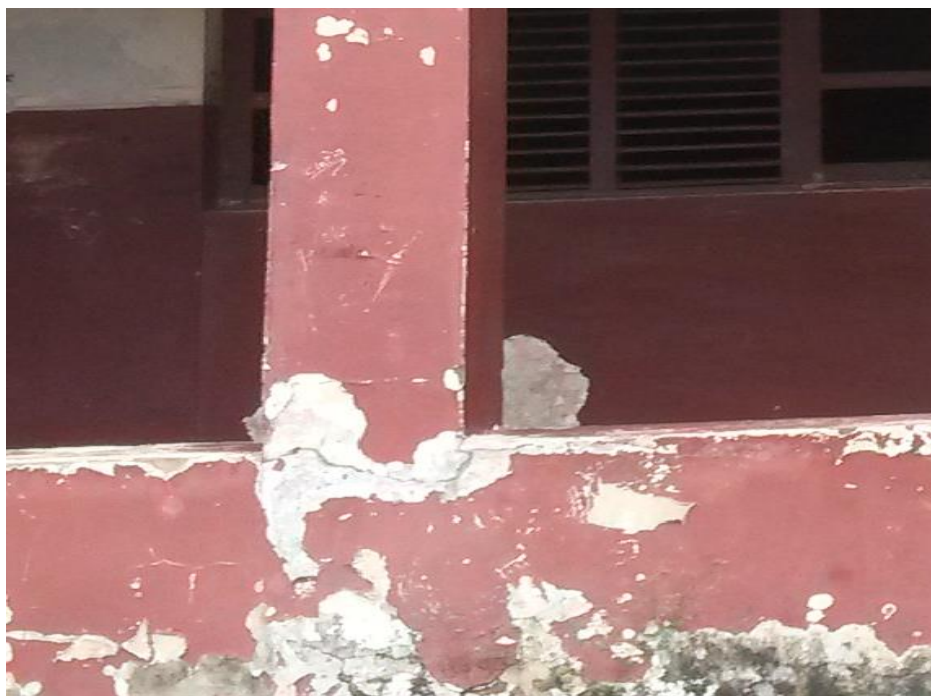
**FOTO 18:** Reboco desgastado, trincado e com microrganismo (fungos),

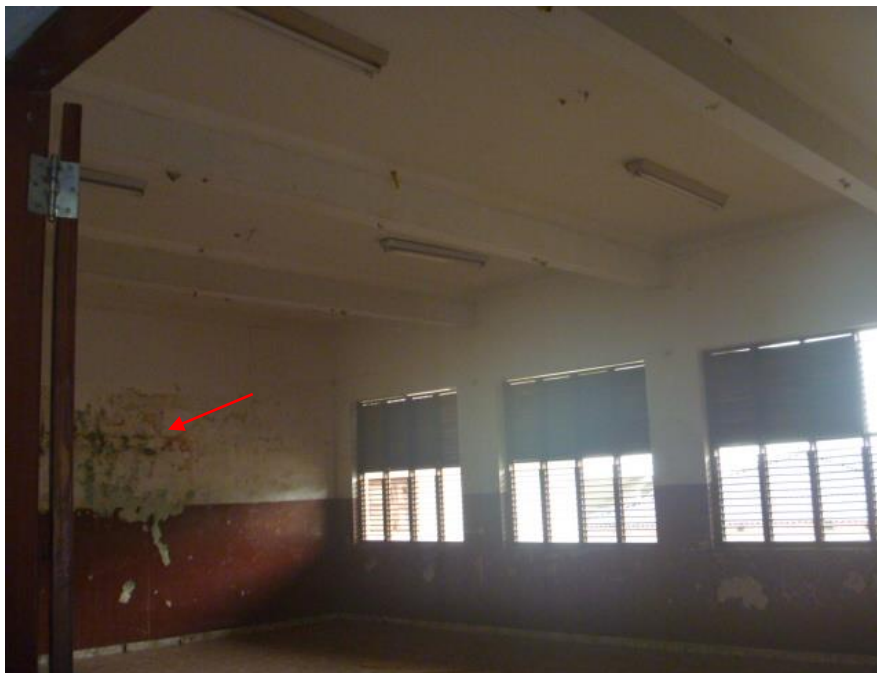
**FOTO 15:** A visão direta mostra formações de manchas com manifestação de fungos.

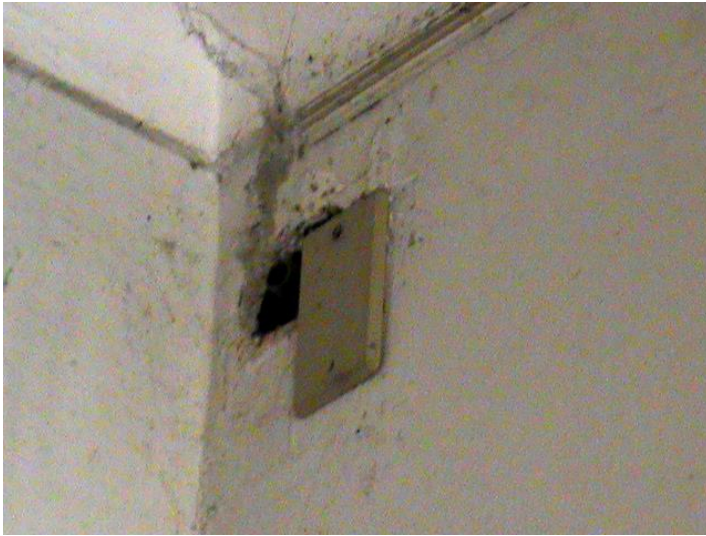
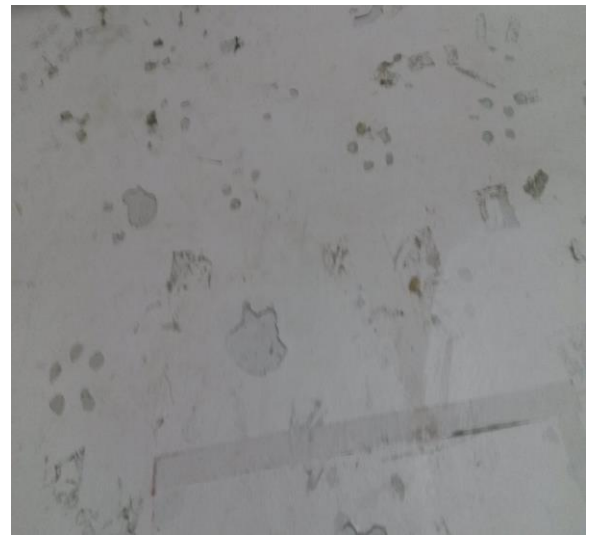
**FOTOS 16 e 17:** A visão vertical do forro apresenta manchas pretas, com presenças de fungos.

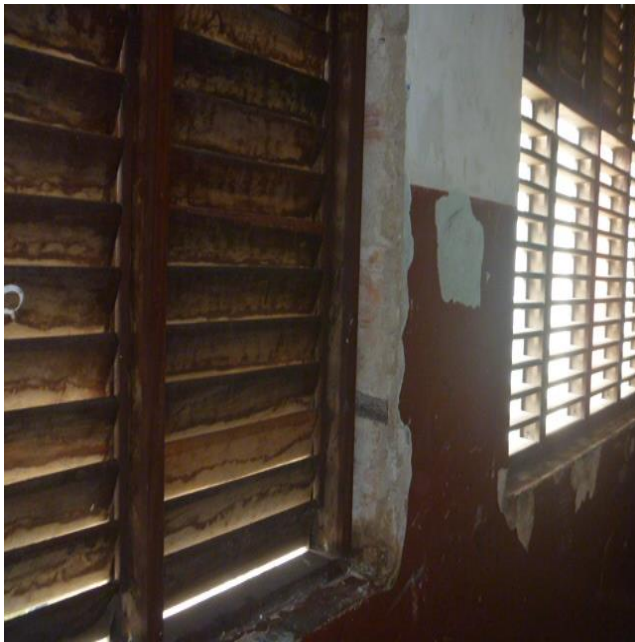
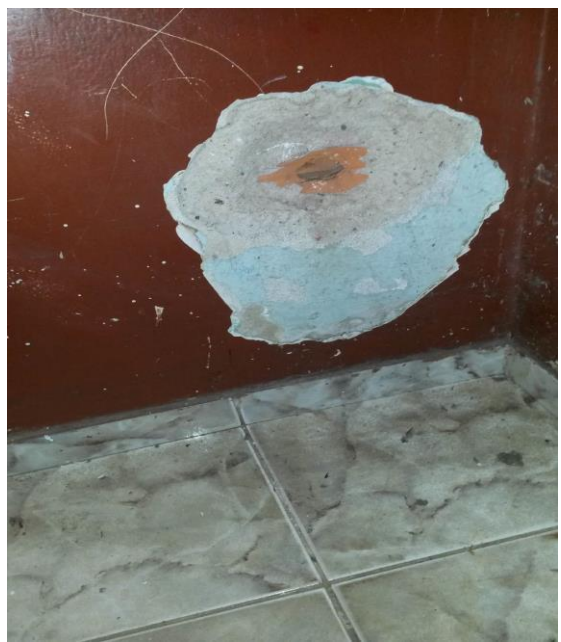
**FOTOS 18 e 19:** Rebocos da parede e das janelas da sala de aula estão desgastados.

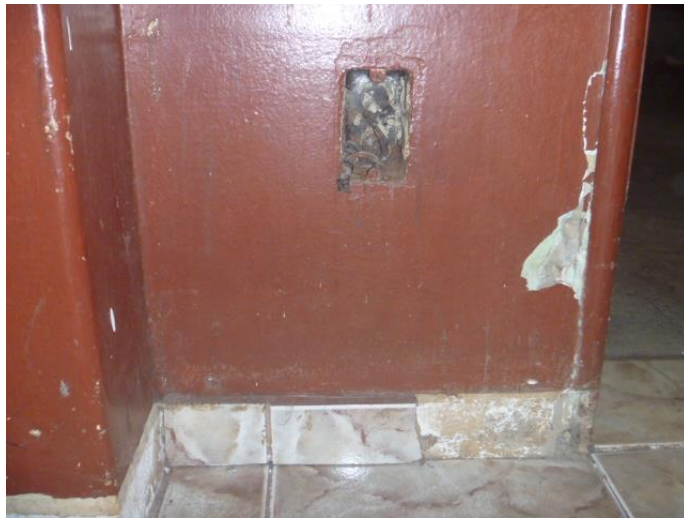
**FOTO 20:** Na visão direta existe a presença de trinca, destruição do reboco e do rodapé.

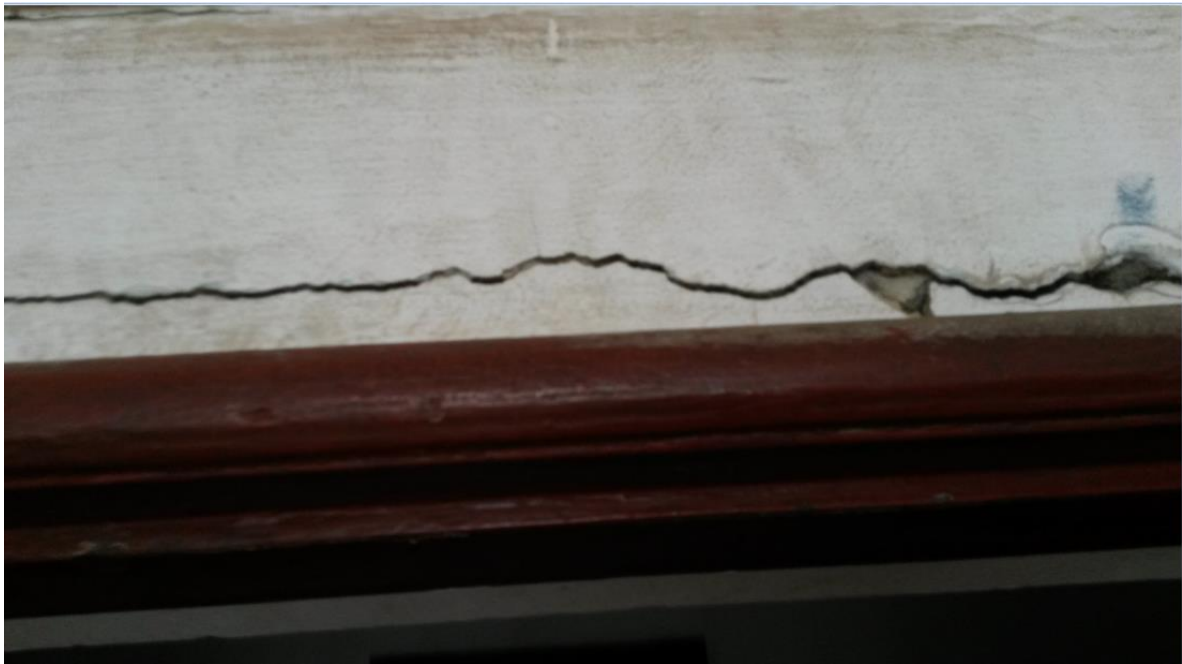
**FOTO 21:** Visão vertical mostra a presença de rachadura na parte superior da porta.

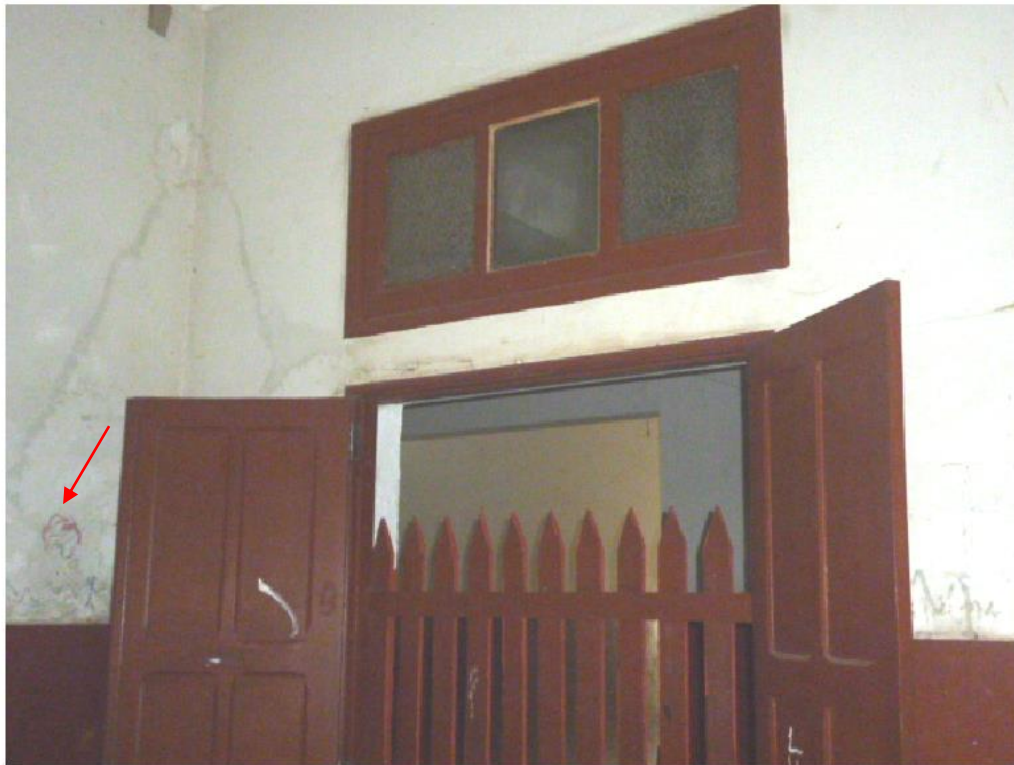
**FOTO 22:** Manchas e fungos na parede da sala de aula.
