CURVAS E RETAS EDIFICANDO A SÉTIMA ARTE: PROJETO DE
RESTAURO E REUSO DO ANTIGO CINE MACAPÁ PARA O CENTRO
DE ESTUDOS VIDEOGRÁFICOS MACAPÁ

Trabalho de Conclusão de Curso apresentado à
Universidade Federal do Amapá, para a obtenção do
grau de Bacharel em Arquitetura e Urbanismo, sob a
orientação da Prof^a. Msc. Eloane Cantuária.

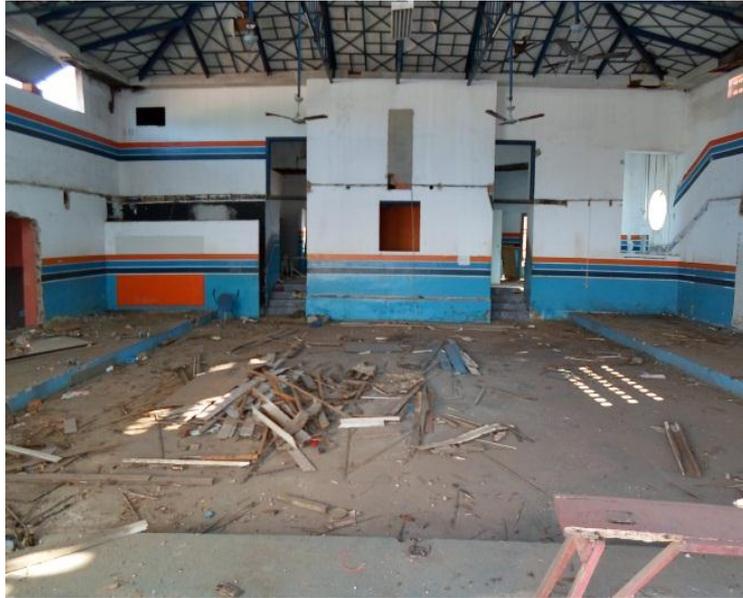
Fig. 26: Piso rebaixado para delimitar a pista de dança para a boate.

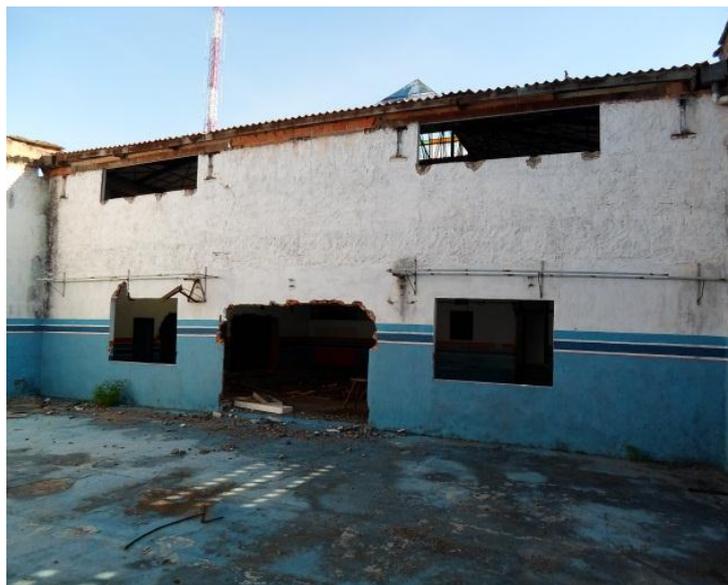
Fig. 27: Parede de vedação que dividiu a sala de exibição de filmes.

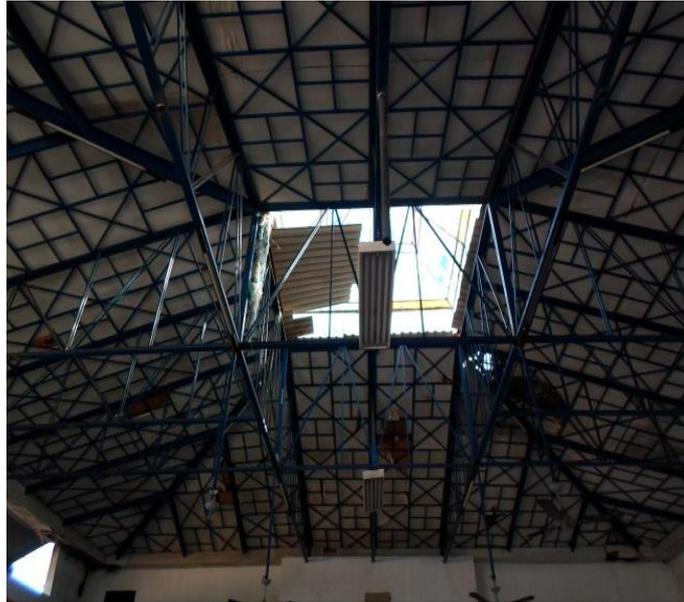
Fig. 28: Estrutura metálica para cobrir a área utilizada pela boate.

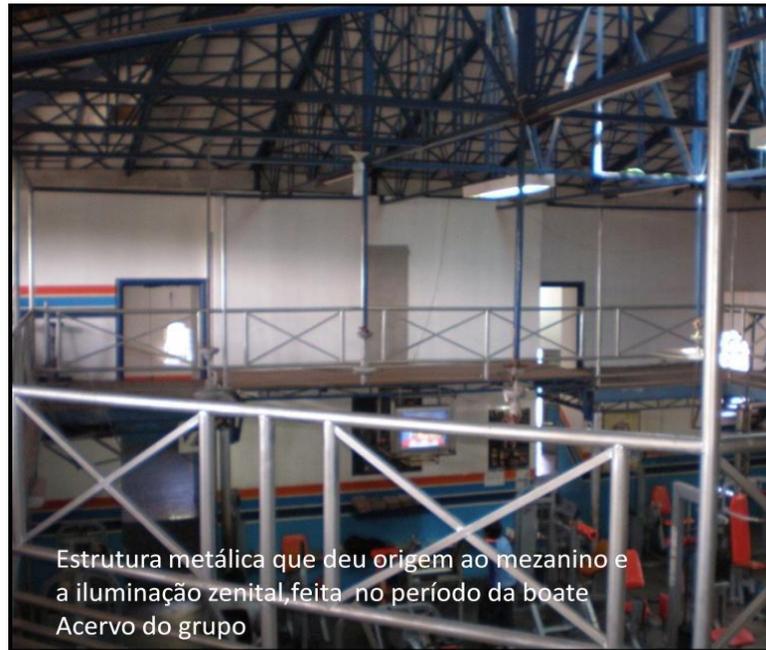
O espaço contava com dois pavimentos (Fig. 30), o primeiro pavimento formado pelas salas de atividades físicas e no segundo pavimento um mezanino, em estrutura metálica herdado ainda da época da boate.

Fig. 30: Vista do primeiro pavimento e mezanino da academia.

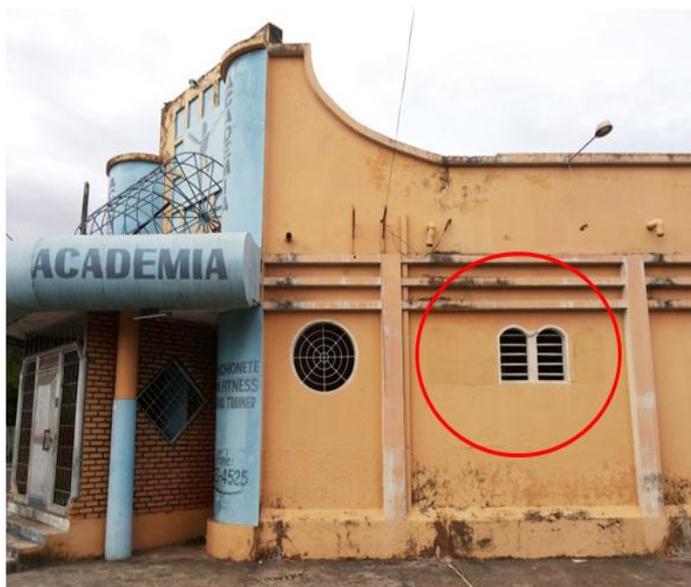
Fig. 50: Janelas em arco e vãos vedados.

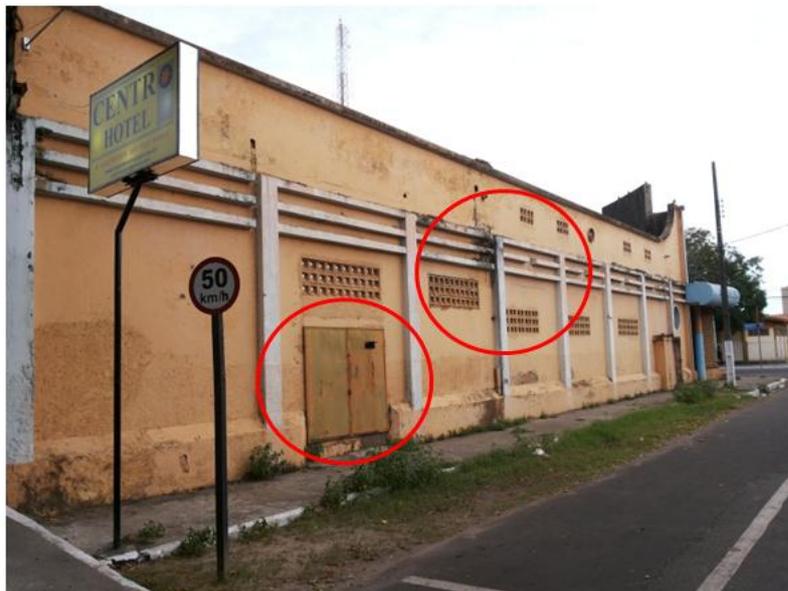
Fig. 51: Cobogós e portão metálico.

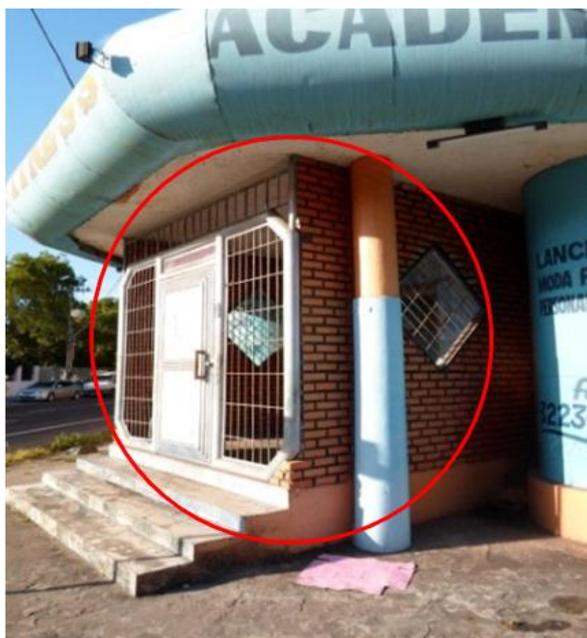
Fig. 52: Portão metálico com parede de tijolos aparente

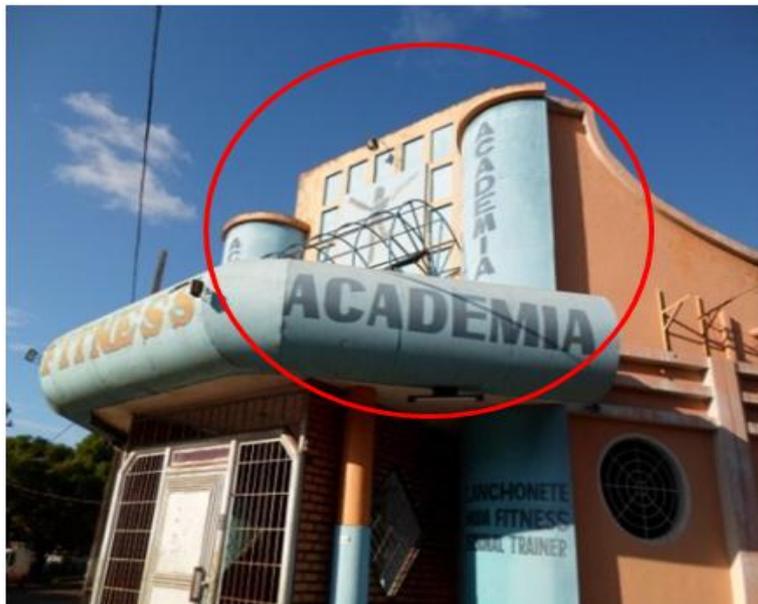
Fig. 53: Estruturas de metal

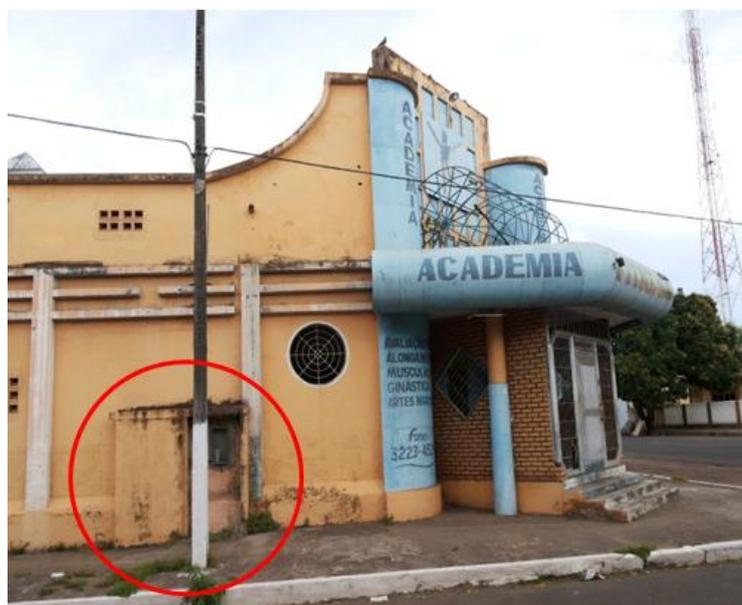
Fig. 54: Estrutura da caixa de força.

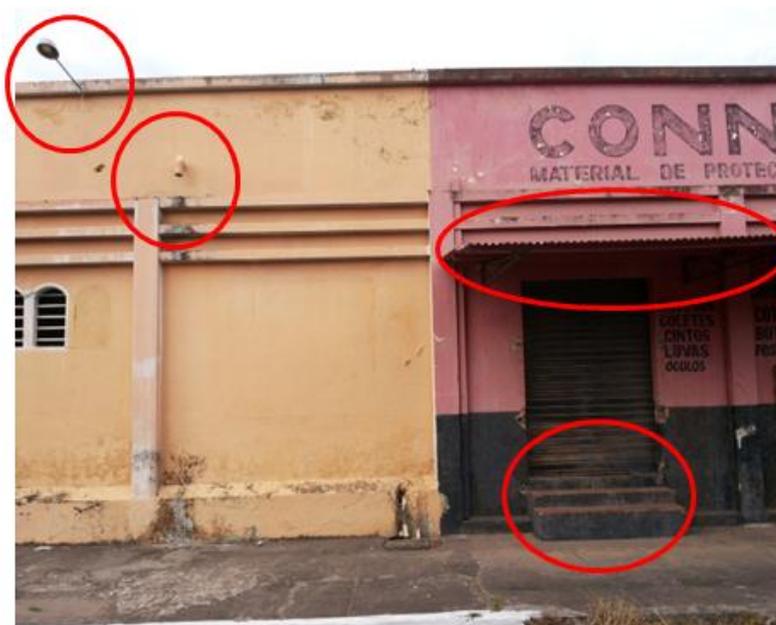
Fig. 56: Iluminação, tubulação, cobertura e escada implantados.

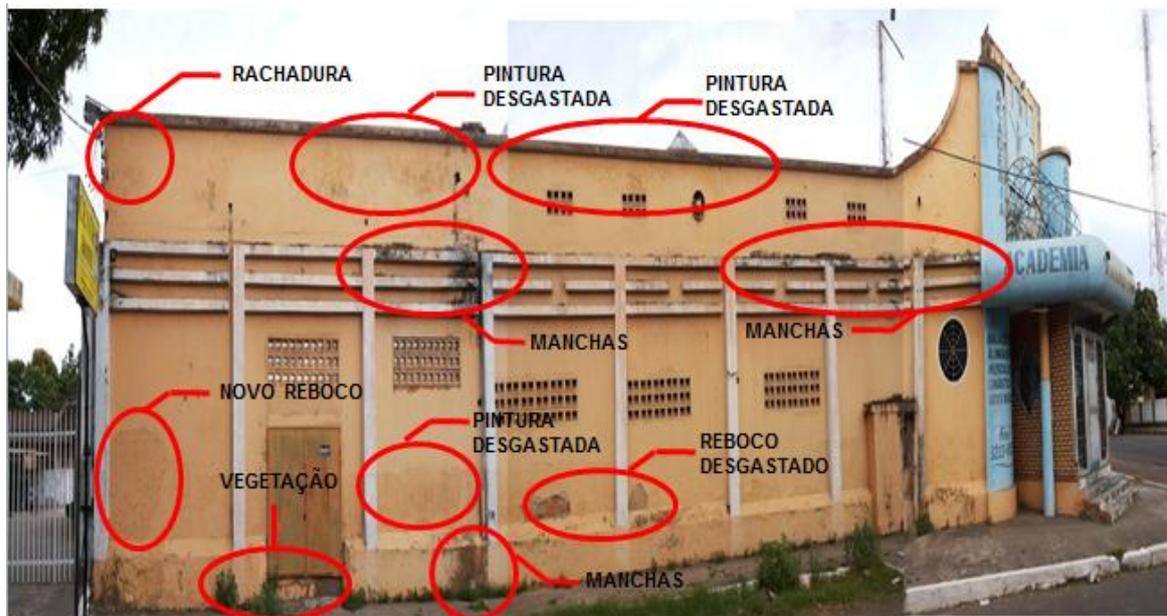
Fig. 57: Danos na fachada da Rua Tiradentes.

As paredes de maneira em geral possuem ainda áreas com desgaste de pintura, do reboco, rachaduras, manchas e vegetação crescendo. Quanto à esses danos na fachada Rua Tiradentes (Fig. 57) podemos perceber esses aspectos de desgaste, muitos ocasionados pelas intempéries e outros pela falta de manutenção por causa do abandono, vistos principalmente na forma de manchas, desgaste da

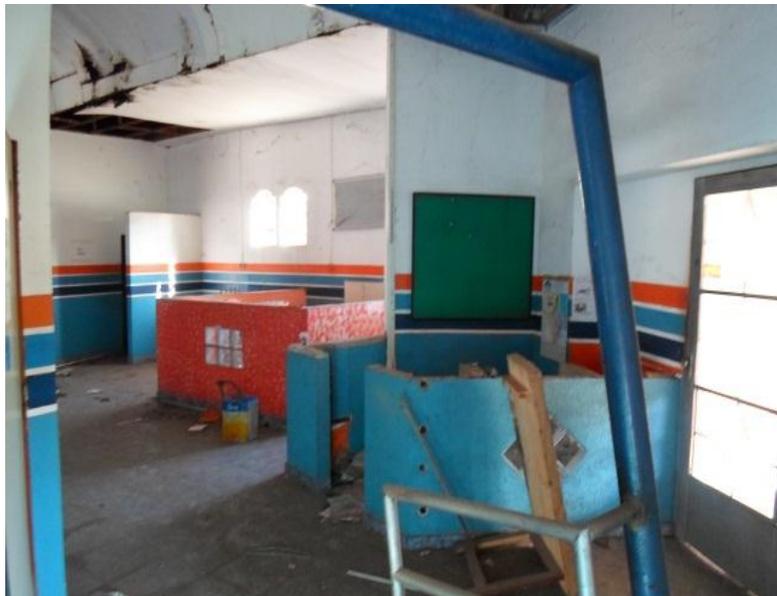
Fig. 59: Hall de entrada (estrutura do antigo balcão em azul)

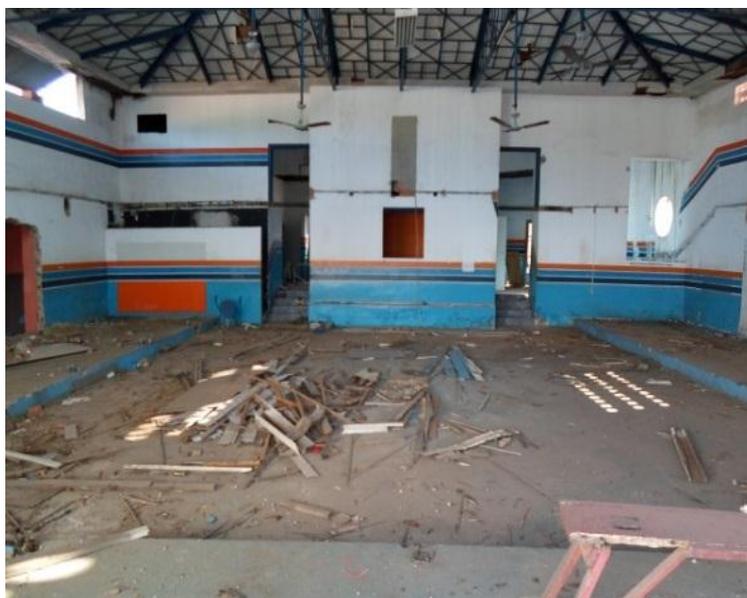
Fig. 62: Piso em desnível para pista de dança da boate (antiga sala de exibição de filmes)

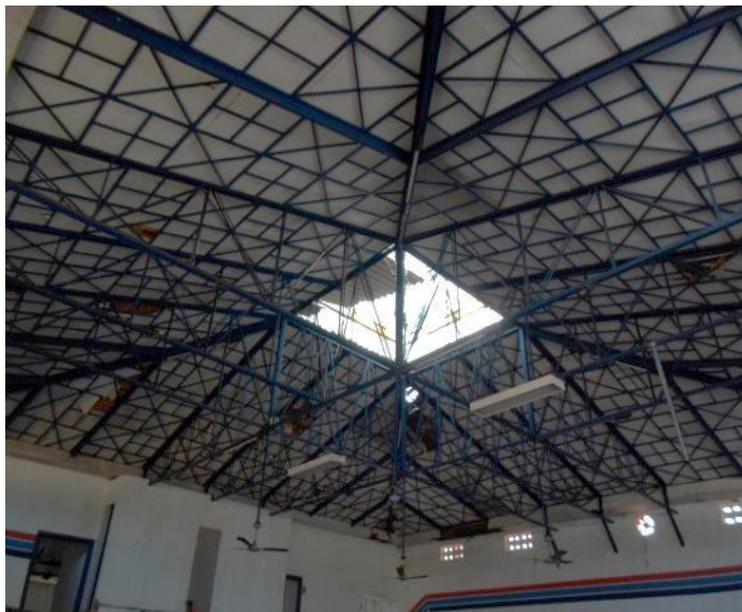
Fig. 63: Estrutura metálica da cobertura criada para boate.

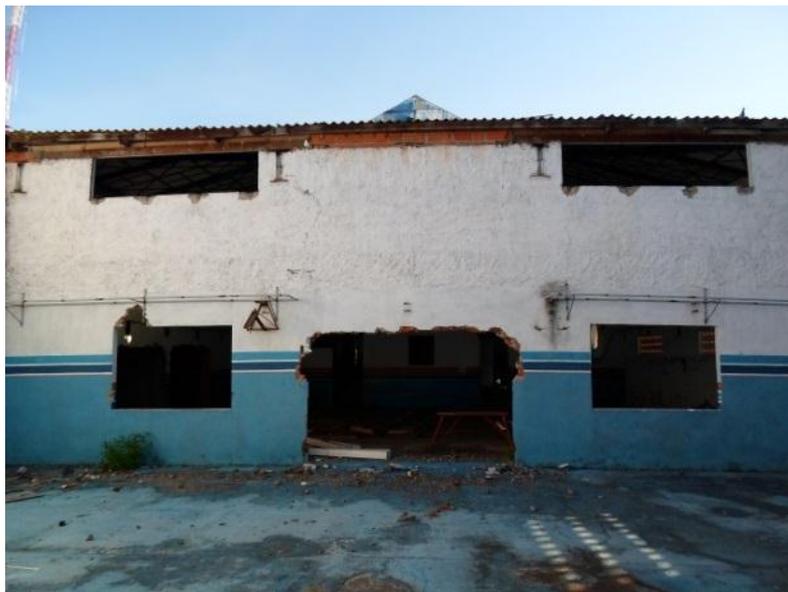
Fig. 65: Parede de vedação que dividia a sala de exibições

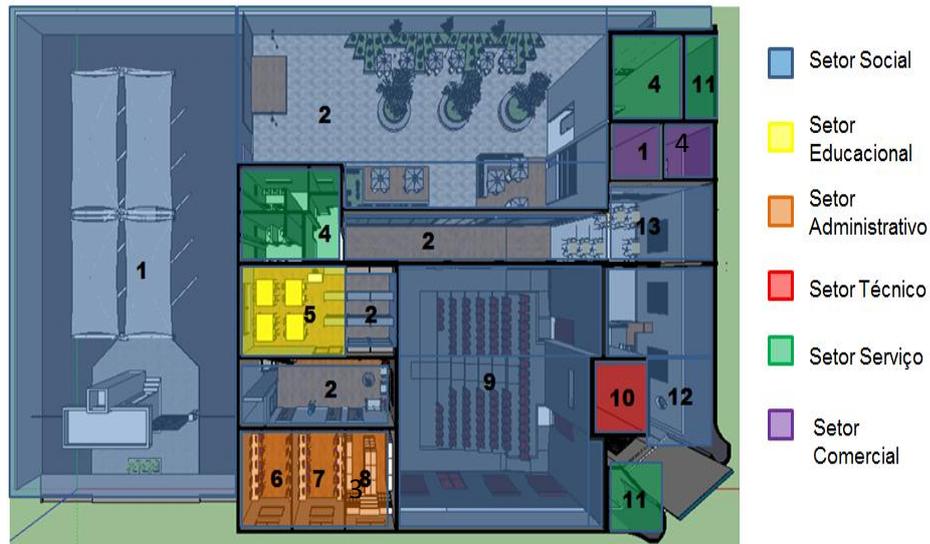
1 – Estacionamento 2 – Área externa 3 – Circulações 4 – Banheiros 5 – Sala multiuso 6 – Diretoria 7 – Sala dos técnicos 8 – Secretaria 9 – Sala de exposições 10 – Sala de projeção 11 – Depósitos 12 – Hall de entrada 13 – Área de alimentação 14 – Lanchonete

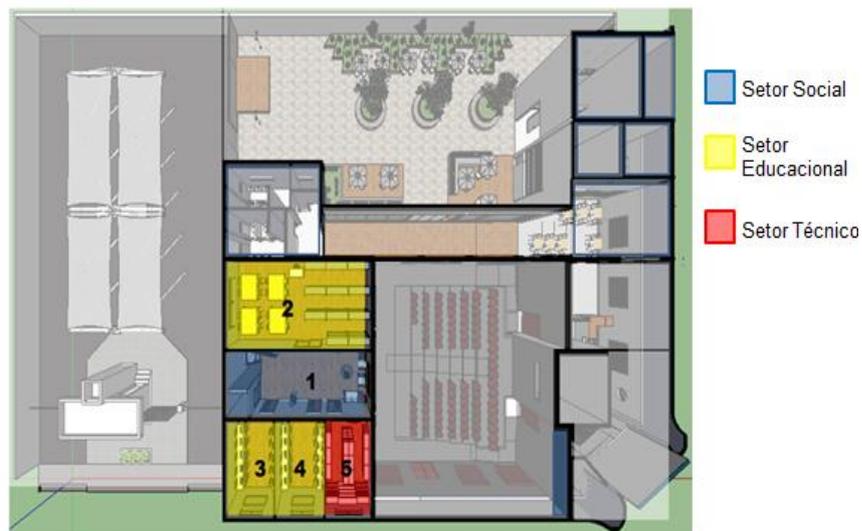
- 1 – Circulação 2 – Biblioteca 3 – Laboratório de áudio e vídeo 4 – Laboratório de informática
5 – Acervo

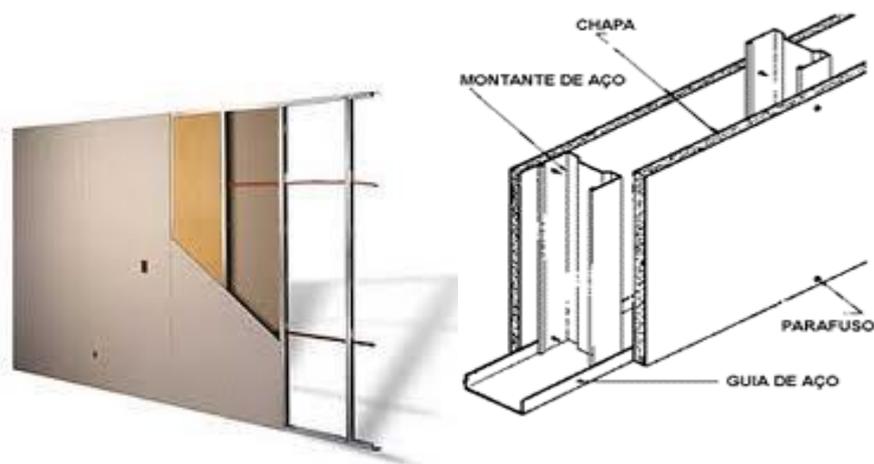
12,5mm largura de 1.200mm e comprimento de 2.000mm. São paredes leves, resistentes, compostas por placas de gesso acartonado e que possuem adaptabilidade para o recebimento de elementos elétricos e hidráulicos, bem como revestimentos. Sua instalação é realizada através da fixação de estruturas metálicas em aço galvanizado no formato “U” parafusadas, que permitem sua remoção e substituição de maneira rápida e fácil sem causar grandes danos às estruturas já existentes, com piso em placa wall com acabamento incombustível que permitirão fácil aplicação e possíveis remoções.

Fig. 78: Parede em Drywall e estrutura de seus componentes.

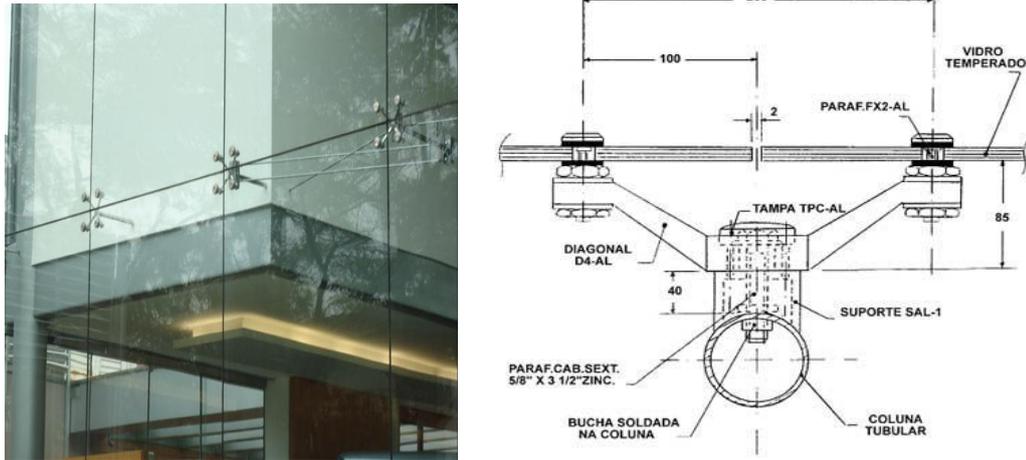
Fig. 79: Exemplo de pele de vidro para parede da área externa e sistema de parafuso spider glass.

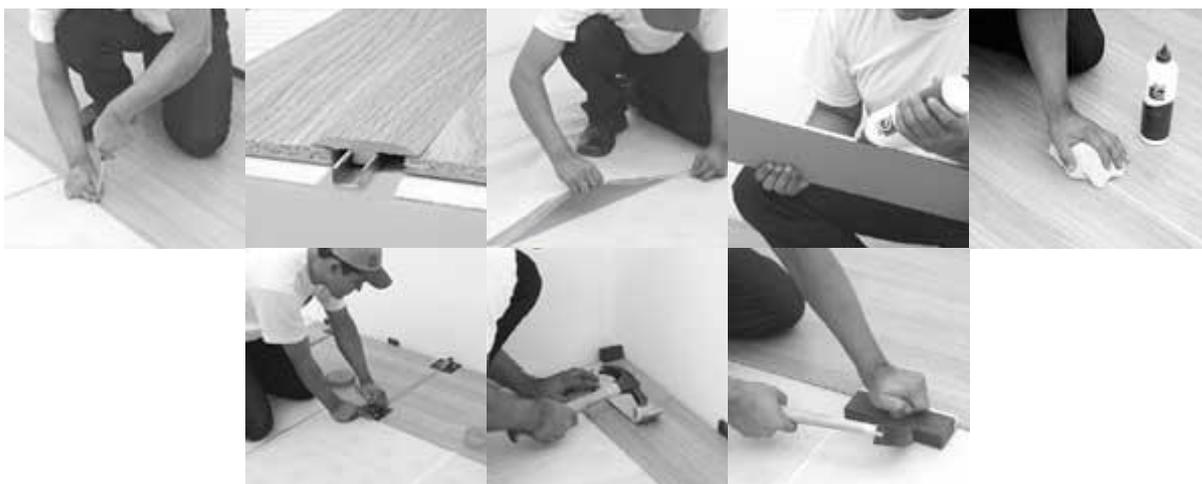
Fig. 85: Processo de aplicação do piso laminado de MDF (adaptado pelo autor)

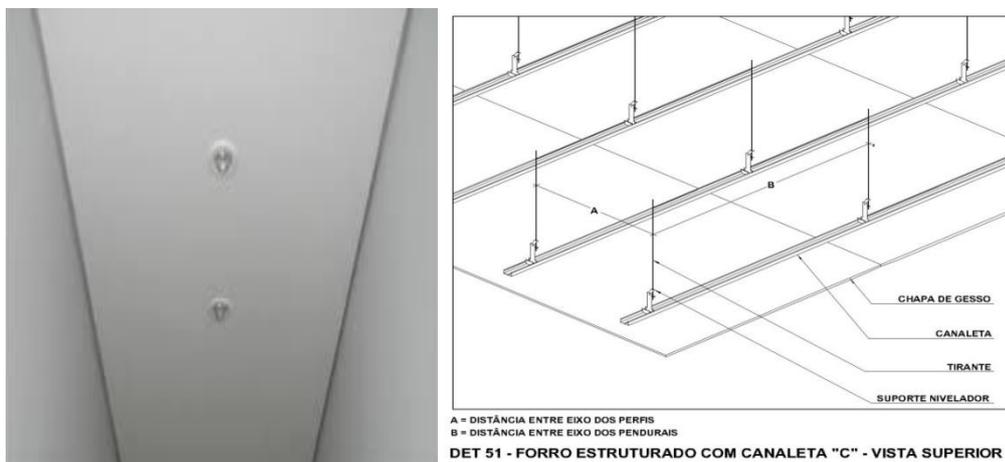
Fig. 90: Placa de gesso acartonado e estrutura de suporte para a placa.

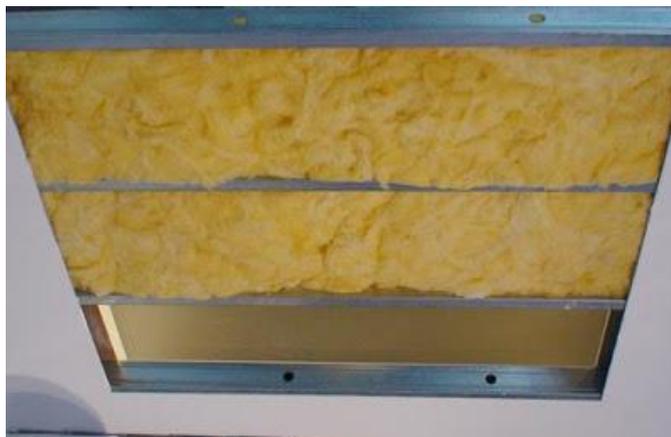
A fonte sonora virá das caixas de som instaladas ao lado da tela de exibição. No forro será instalada estrutura metálica que dará suporte para sustentação de rolos de lã de rocha que serão recobertas por placas de gesso acartonado. Os rolos serão da marca THERMAX-FLEX com 3600mm de comprimento, 600mm de largura 40mm de espessura. (Fig. 101). A lã de rocha age como isolante tanto acústico como térmico, é inflamável, resistente a fungos e outras pragas e não deteriora, não tóxica, além do próprio gesso também servir como isolante.

Fig. 101: Lã de rocha aplicada em forro.

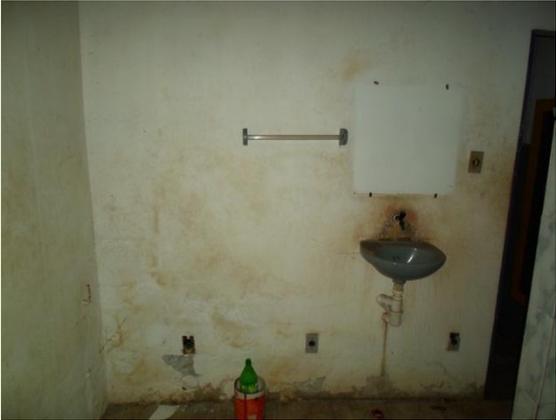
<p>Fig. 04 – Parede do banheiro masculino Fonte: Acervo do autor, 06.08.2015</p>	<p>OBSERVAÇÕES: Grande índice de infiltração nas paredes provocando manchas amareladas na pintura.</p>

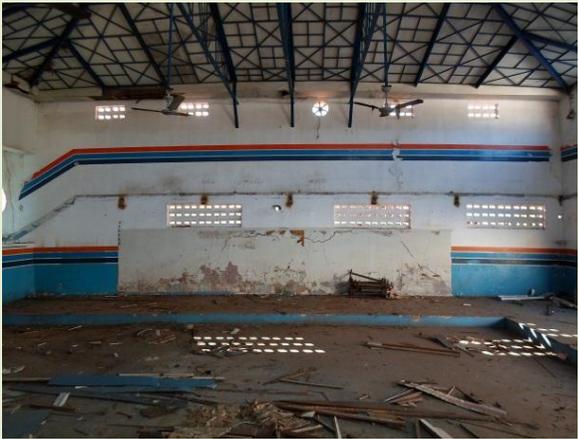
<p>Fig. 03 – Interior da sala de exibição Fonte: Acervo do autor, 06.08.2015</p>	<p>OBSERVAÇÕES: A sala é dividida ao meio por uma parede de vedação. A outra metade. Parte da sala (Fig. 01) possui cobertura, enquanto que a outra metade (Fig.02) não possui e encontra-se sobre vulnerável às ações do tempo.</p>

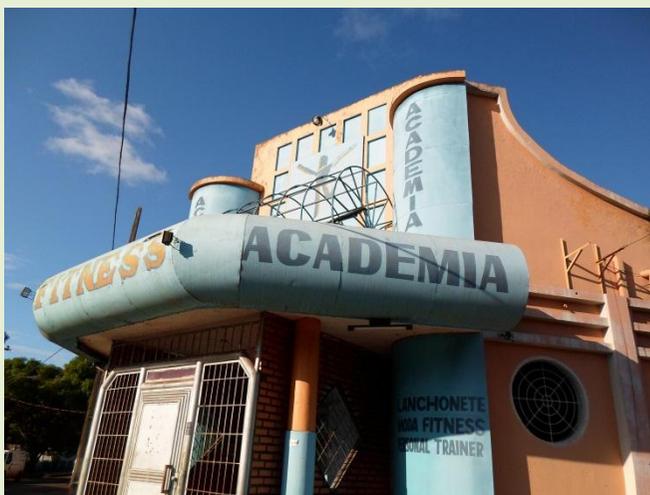
Fig. 02– Detalhe da fachada principal
 Fonte: Acervo do autor, 06.08.2015

OBSERVAÇÕES: em função do abandono, a fachada também não recebe reparos e encontra-se sob a ação das intempéries que aumentam o nível de desgaste da pintura principalmente. Presença de infiltrações, sujeira e danos nas estruturas metálicas.
