UNIVERSIDADE FEDERAL DO AMAPÁ - UNIFAP
DEPARTAMENTO DE CIÊNCIAS EXATAS E TECNOLÓGICAS - DCET
CURSO DE ARQUITETURA E URBANISMO - CAU

**AVALIAÇÃO PÓS OCUPAÇÃO PARA O CENTRO DE REABILITAÇÃO DO
AMAPÁ**

MACAPÁ-AP
2018

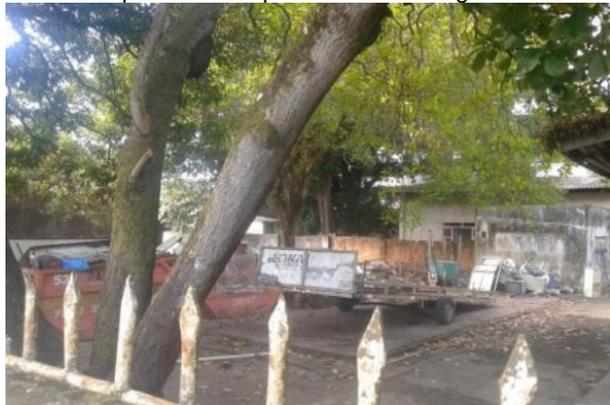
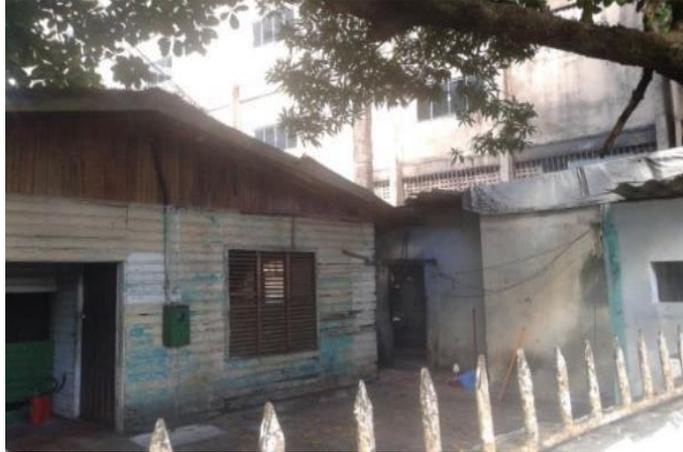
Era o primeiro passo para a instauração de um modelo bem definido de centro de reabilitação física no Estado, e que ainda seria voltado, principalmente, para a população de baixa renda. Com o crescente aumento da demanda por atendimento, a estrutura inicial tornou-se rapidamente obsoleta, necessitando de ampliação da rede de serviços prestados, bem como de sua própria estrutura física. Atualmente parte do antigo lote encontra-se em desuso (figuras 8 e 9), apenas sendo isolado da parte ainda em uso.

Figura 8: Interior de parte do lote pertencente à antiga estrutura do CREAP.

Figura 9: Interior de parte do lote pertencente à antiga estrutura do CREAP.

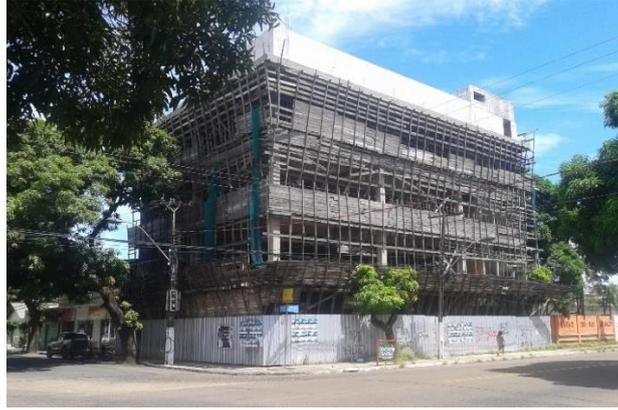
De acordo com o “Quadro de Intensidade de Ocupação” presente no anexo 5 da Lei de Uso de Ocupação do Solo (LUOS), a ocupação espacial prevista para o Setor Comercial é de alta densidade, entretanto a mesma é caracterizada por baixa verticalização (até quatro pavimentos). Nas figuras 18 e 19 identifica-se o descumprimento da lei.

Figura 19: Prédio em construção na esquina da Av. FAB com a Rua Tiradentes.

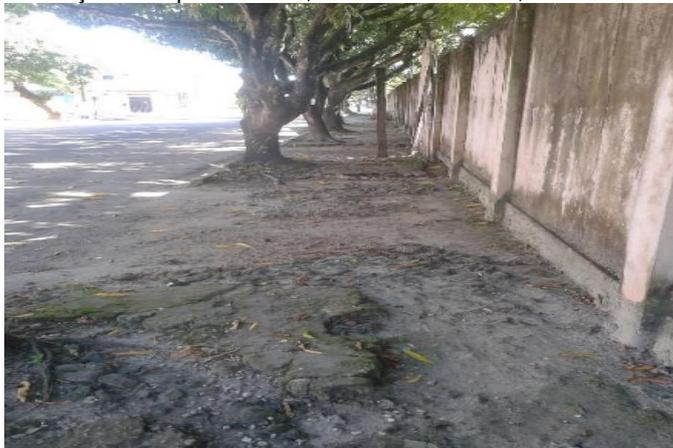
Outro fator importante que requer atenção é a existência de calçamento irregular aos arredores. Ainda que o CREAP seja uma instituição pública que deve prezar acima de tudo pelos princípios de acessibilidade universal, o mesmo sofre com a ausência de calçamento adequado (figura 26) para o tráfego de pedestre até ele: trecho localizado na Rua Tiradentes, entre as Avenidas FAB e Raimundo Alves da Costa, ao lado da E.E.A.C.P. e que atualmente tornou-se via de duplo sentido.

Figura 26: Calçada da quadra nº 42, na Rua Tiradentes, ao lado do E.E.A.C.P.

Por se tratar de um Centro regional destinado ao atendimento de pacientes do SUS (logo, a maior parte de baixa renda), a maioria de seus usuários utiliza o transporte público como forma principal de locomoção até o mesmo. O passeio pedonal da imagem acima é a principal rota que liga o CREAP aos pontos de parada de ônibus mais próximos, o que gera grande dificuldade para quem vai até o Centro.

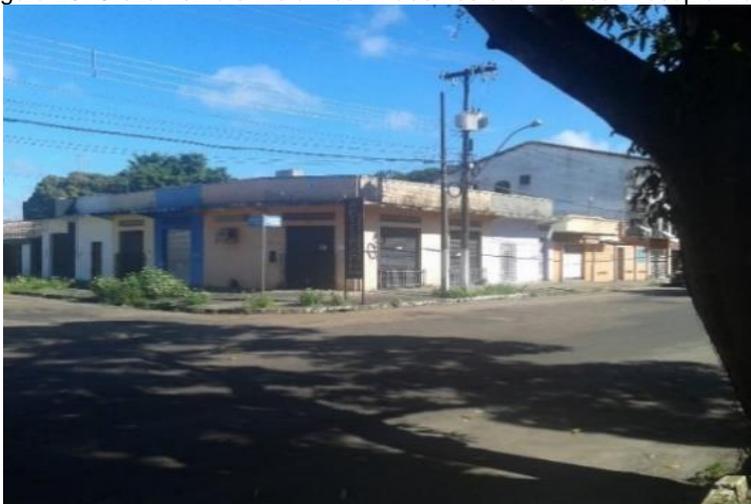
Figura 28: Cruzamento entre a Rua Tiradentes e a Avenida Procópio Rola.

Pela falta de vagas de garagem para uso tanto dos funcionários, quanto dos pacientes, os mesmos passam a estacionar nas proximidades do Centro. O primeiro ponto de vagas situa-se no cruzamento entre a Rua Tiradentes e a Avenida Procópio Rola (figura 28), que pela falta de manutenção por partes dos órgãos competentes, não existe sinalização horizontal ou vertical para demarcação de vagas. O segundo ponto está situado no cruzamento entre a Rua Tiradentes e a Avenida Raimundo Álvares da Costa (figura 29), que também não possui sinalização ou calçamento adequados, o que, segundo o próprio relato dos funcionários, já provocou acidentes de trânsito no local.

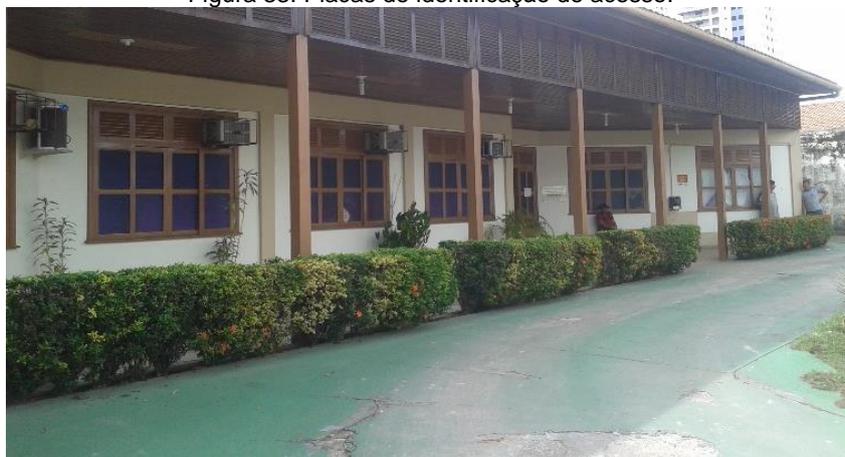
Figura 33: Placas de identificação de acesso.

A rampa de circulação de veículos (figura 33) é um elemento bastante utilizado pelos pacientes, já que existem aqueles que chegam no CREAP através de automóvel particular (próprio). Ainda que no seu atual estado de conservação a mesma esteja com rachaduras e perda da pintura do piso devido ao fluxo por tempo prolongado, a existência dela no projeto é importante para a acessibilidade universal da edificação: com a mudança para mão dupla no trecho da Rua Tiradentes, a retirada ou ausência da mesma traria dificuldades para o acesso dos pacientes, principalmente devido ao aumento do fluxo de veículos na via e no uso do acostamento como vaga de estacionamento.

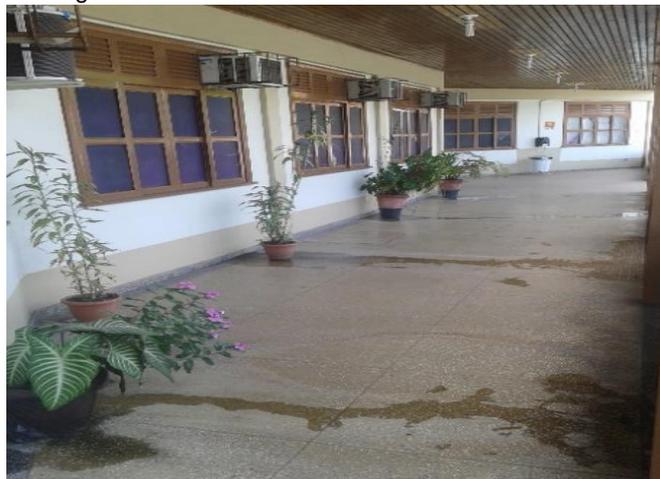
Figura 35: Fachada de acesso ao interior do CREAP.

Ainda discutindo sobre a fachada, outra observação que deve ser feita quanto ao aspecto visual é a localização das caixas de ar condicionado das salas. Além de situarem-se próximo ao acesso principal para o interior da edificação, o que prejudica a estética da mesma, também existem problemas de instalação. Os drenos que deveriam conduzir a água proveniente do funcionamento dos aparelhos para um local apropriado, acabam por despejar a água diretamente em vasos de plantas situados próximo à parede, que com o tempo transbordam e prejudicam a área de circulação dos usuários, como mostra a figura 35.

O excesso de umidade provoca infiltrações nas paredes das salas em que se encontram instalados os aparelhos de refrigeração, prejudicando a pintura e propiciando o acúmulo de microrganismos, como fungos e mofo, prejudiciais à saúde dos usuários. O excesso de umidade está presente em outras partes do CREAP, como mostram as figuras 36 e 37: esse problema

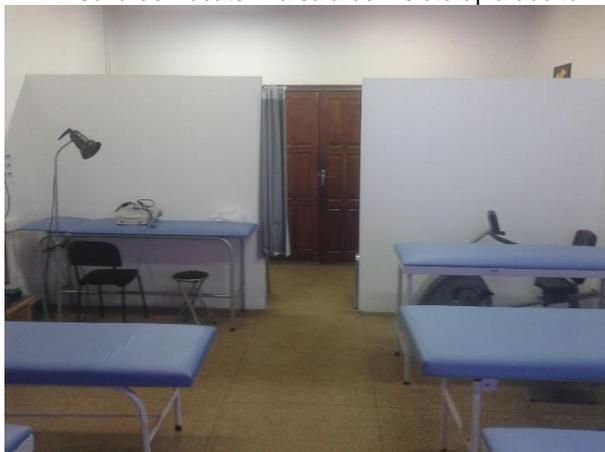
Figura 41: Divisória de Eucatex na sala de Fisioterapia adulto-Feminino.

Ambas as salas possuem divisória de Eucatex (figura 41) entre a mesa para atendimento e a de terapia. Tanto o ambiente feminino, quanto o masculino possuem a mesma área útil (aproximadamente 36 m²), além dos mesmos mobiliários e equipamentos em seu interior (figura 42): macas, espaldar, bicicleta ergométrica, além de mesas e cadeiras para atendimento. Assim como a sala de Neurologia, ambos os ambientes possuem como corpo técnico quatro fisioterapeutas, divididos igualmente entre os períodos da manhã e tarde.

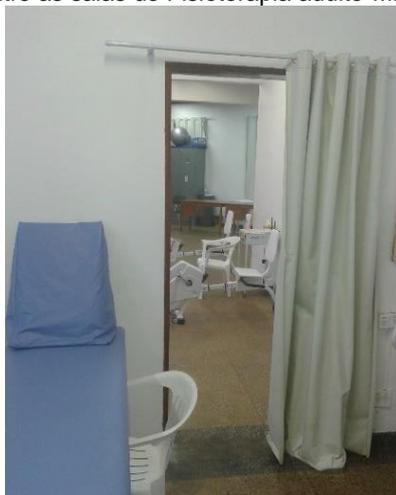
Figura 56: Acesso entre as salas de Fisioterapia adulto-Masculino e Neurologia.

No ambiente 30 também foi possível perceber a existência de uma passagem de acesso direto com a sala de Neurologia (ambiente 29), através de uma abertura feita na parede que as divide (figura 56).

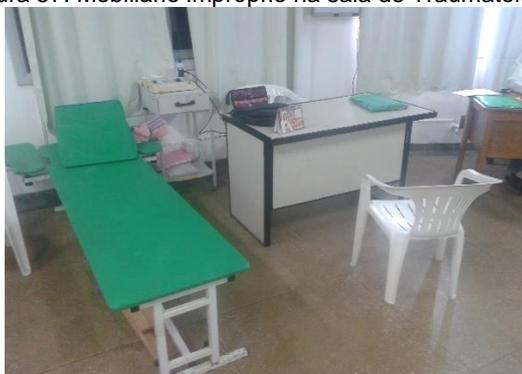
O mobiliário de todas as salas, além de estar defasado, não é adequado as necessidades do local. Em todas as salas foi possível encontrar cadeiras plásticas (figuras 57 e 58) como mobiliário para atendimento: além de não serem ergonomicamente adequadas as necessidades, também são frágeis e desconfortáveis. Além disso, muitos outros mobiliários e equipamentos já encontram-se desgastados.

Figura 57: Mobiliário impróprio na sala de Traumatologia.

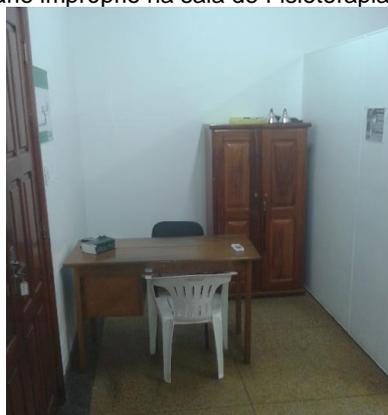
Figura 58: Mobiliário impróprio na sala de Fisioterapia adulto masculina.

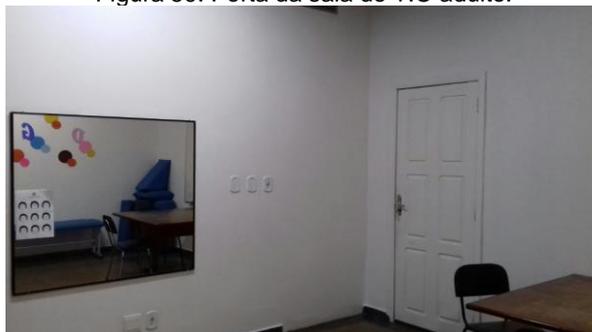
Figura 59: Porta da sala de T.O adulto.

De acordo com as diretrizes estabelecidas no item “4.3 Circulações Horizontais” baseado na NBR 9050/2015 (norma de acessibilidade), todas as portas onde haverá acesso de pacientes devem ter dimensão mínima de 0,80 m de largura (incluindo portas de banheiro) e 2,10 m de altura. Segundo a análise feita *in loco*, constatou-se que os ambientes do setor de reabilitação física atendem as recomendações mínimas prevista na norma, já que praticamente todas as portas possuem 0,80x2,10 m (figura 59).

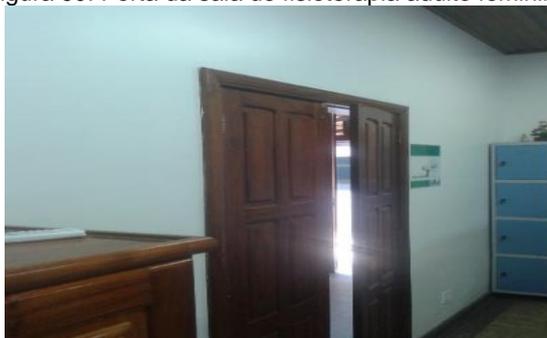
Figura 60: Porta da sala de fisioterapia adulto feminina.

Ambientes que utilizam macas/camas, devem possuir acesso através de portas com dimensões mínimas de 1,10 m de largura (vão livre) por 2,10 m de altura. As salas que possuem maca ou outros aparelhos de maior porte, como a de traumatologia e de fisioterapia adulto (figura 100), atendem as recomendações, já que todas possuem duas folhas com vão livre de 1,20 m de largura.

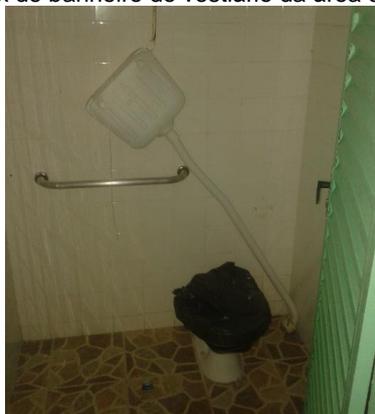
Figura 61: Box de banheiro do vestiário da área de hidroterapia.

A piscina na área de Hidroterapia atende as recomendações previstas na NBR 9050/2015, no item 10.12, utilizando escada com degraus submersos e barras de apoio ao redor e nas bordas. Entretanto, os vestiários, além de não estarem funcionando (figura 61), fogem a normatização prevista.

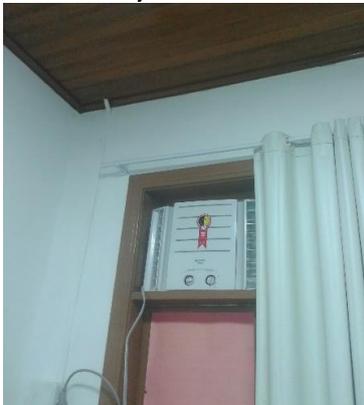
Figura 73: Ar-condicionado de janela na sala de Otorrinolaringologista.

Quanto a temperatura, a maior parte das salas utiliza centrais de ar do tipo piso-teto. Apenas o Consultório Médico ainda utiliza como sistema de refrigeração ar-condicionado de janela (figura 73), o que, segundo os funcionários do setor, prejudica na qualidade do ar e na acústica do ambiente.

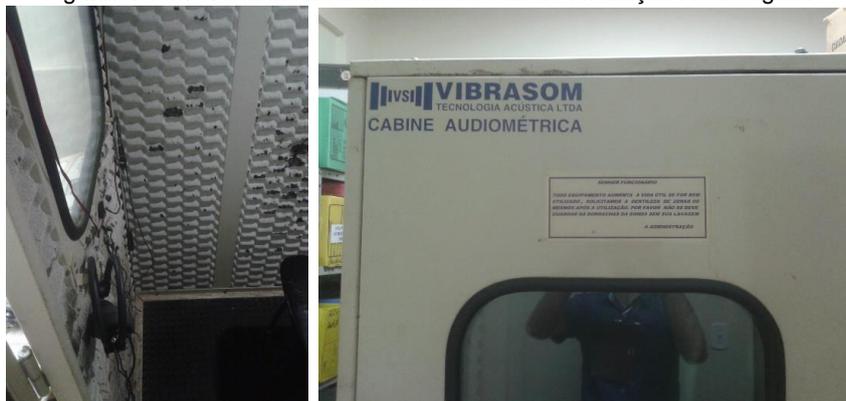
Figuras 74 e 75: Cabine audiométrica da sala de Avaliação Audiológica.

Por se tratar de um setor voltado para a avaliação e diagnóstico de patologias e distúrbios relacionados a audição, deve manter ao máximo a qualidade acústica de seus ambientes. Entretanto, de acordo com o corpo técnico do local, a sala de Avaliação Audiológica (ambiente 17) não é adequada para a realização das atividades, além do próprio equipamento utilizado está em mal estado de conservação (figuras 74 e 75).

O ambiente em questão existente no CREAP, é a Cabine de Audiometria, presente na sala de Avaliação Audiológica (ambiente 17). Para Jeilisane Silva e Silva⁷ a qualidade do ambiente em que trabalha ainda precisa de atenção especial, já que para fazer as avaliações audiológicas é preciso que a cabine esteja em perfeitas condições, bem como a sala onde se localiza. Entretanto, não é o que se percebe já que a mesma se encontra deteriorada devido ao uso prolongado (figura 131) e a sala não possui o tratamento acústico necessário e o espaço adequado (figura 132).

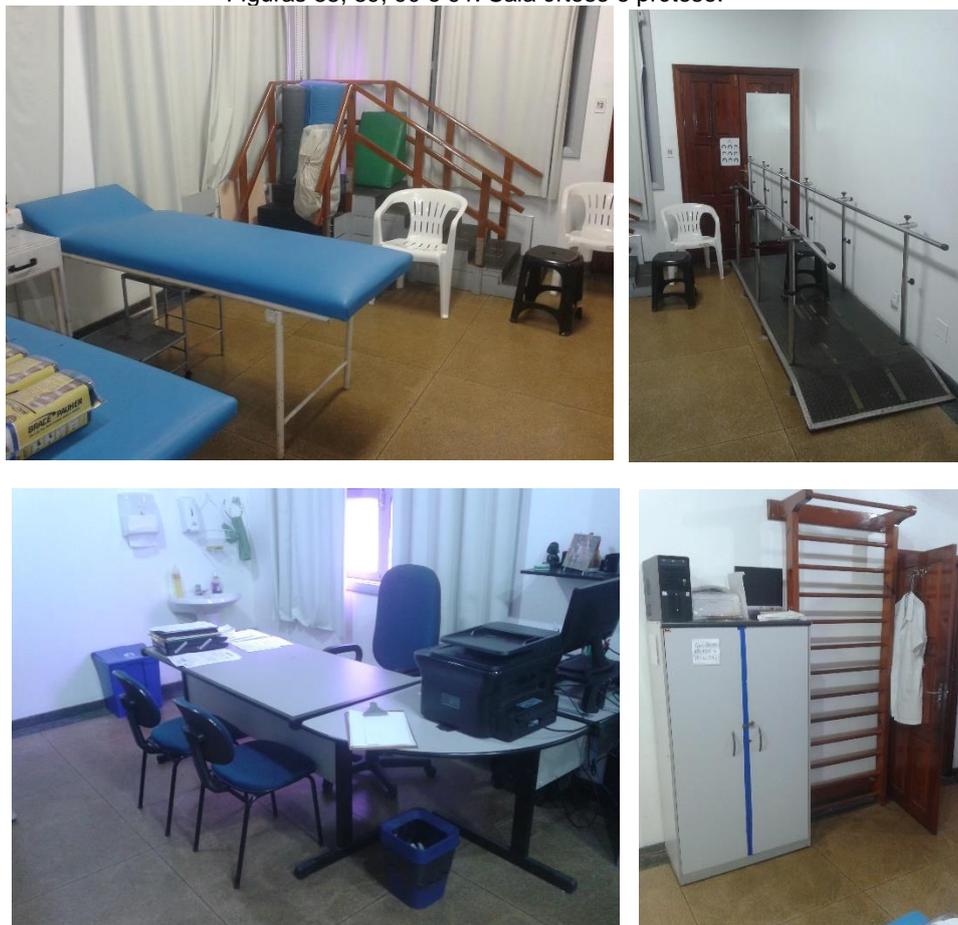
Figuras 88, 89, 90 e 91: Sala órtese e prótese.

O ambiente também não possui o dimensionamento adequado, já que abriga várias funções em um mesmo espaço. O pouco dimensionamento dificulta a oferta de serviços, como a própria confecção das peças segundo as necessidades dos pacientes, fazendo com que o setor encomende de fora do Estado as peças prontas. O mesmo apresenta as mesmas problemáticas das salas dos setores anteriores, quanto a iluminação natural e artificial, e quanto ao conforto térmico (proporcionado através de centrais de ar.

Outro fator importante a ser observado é a integração com o depósito, já que o mesmo possui seu acesso direto entre os ambientes bloqueado pelo mobiliário existente, como é possível identificar nas figuras anteriores. A falta de acesso direto obriga o profissional responsável a deslocar-se por fora da sala, para poder ter acesso aos materiais armazenados.

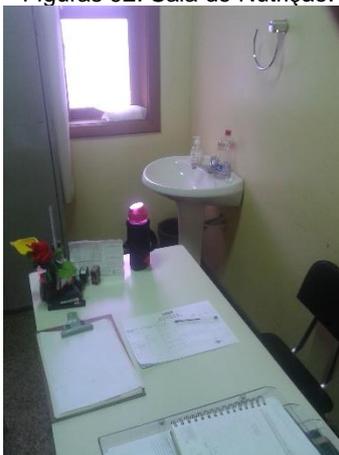
Figuras 92: Sala de Nutrição.

Quanto aos ambientes complementares, é pertinente fazer algumas observações. Sobre a sala de Nutrição, de acordo com a entrevista feita com a profissional responsável e com base na NBR 9050, os principais problemas apresentados são: a falta de espaço útil no interior da sala (figura 92) para a livre circulação de pessoas e execução das atividades, que prejudica na acessibilidade universal; a qualidade acústica prejudicada pelo uso de aparelho de ar condicionado (figura 93), que emiti ruído excessivo; a falta de equipamentos adequados (figura 94) para a avaliação completa, como balança de bioimpedância, Adipômetro, maca, armário adequado para armazenar de forma segura equipamentos e materiais.

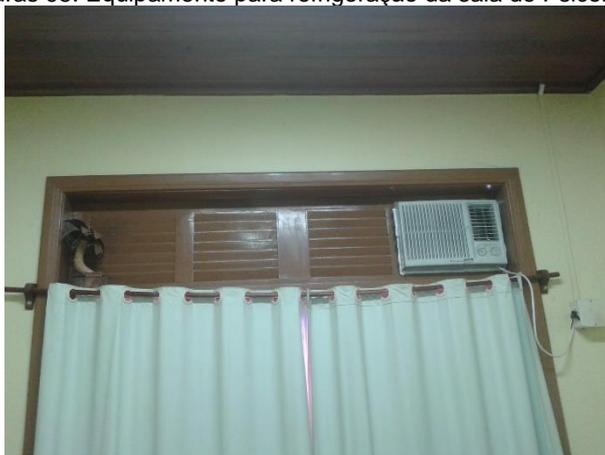
Figuras 95: Equipamento para refrigeração da sala de Psicologia.

Sobre a sala de Psicologia, a avaliação que deve ser feita inclui os mesmos fatores do ambiente anterior como: qualidade da acústica (figura 95), dimensionamento do ambiente e adequação dos equipamentos. Entretanto, outras observações devem ser feitas, como: Melhoria da iluminação artificial interna (figura 96), que possui intensidade acima do necessário; suavização da pintura do ambiente (figura 97), para gerar um ambiente acolhedor para o paciente no momento do atendimento.

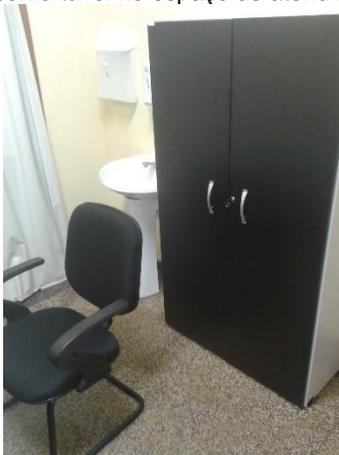
Figuras 96: Iluminação desconfortável no espaço de atendimento da sala de Psicologia.

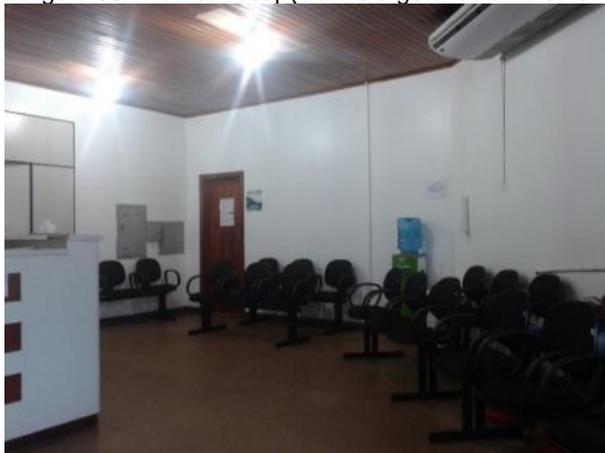
Figura 99: Área da recepção: vista geral do ambiente.

O mesmo encontra-se com: mobiliário inadequado para que pacientes com ou sem deficiência física possam aguardar confortavelmente por atendimento (figura 99); ausência de iluminação natural devido à falta de esquadrias (figura 100), tornado o ambiente muito artificial; ausência de tonalidades de cores diferenciadas para tornar o ambiente mais agradável e harmonioso, já que o mesmo é predominantemente pintado de branco.

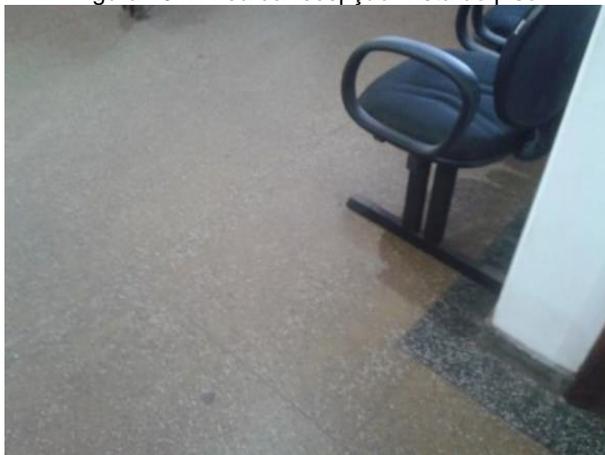
Figura 101: Área da recepção: vista do piso.

Outro fator observado nesse ambiente ao longo do estudo é que devido ao intenso fluxo de pessoas por tempo prolongado, o piso (que é de Korodur) e os encontros com as paredes estão bastante danificados, com a perda do brilho e acúmulo de manchas de sujeira (figura 101), além de recortes no forro para adaptação de novos pontos de iluminação.

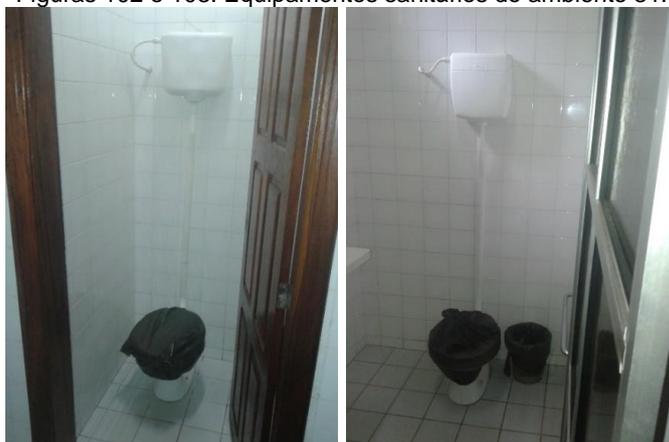
Figuras 102 e 103: Equipamentos sanitários do ambiente 31.

Os ambientes 31 (banheiro feminino) e 32 (banheiro masculino) tem a função de atender essa demanda. Entretanto o feminino encontra-se impossibilitado de ser usado, já que os equipamentos sanitários estão impossibilitados para o uso, como é possível identificar nas figuras 102 e 103.

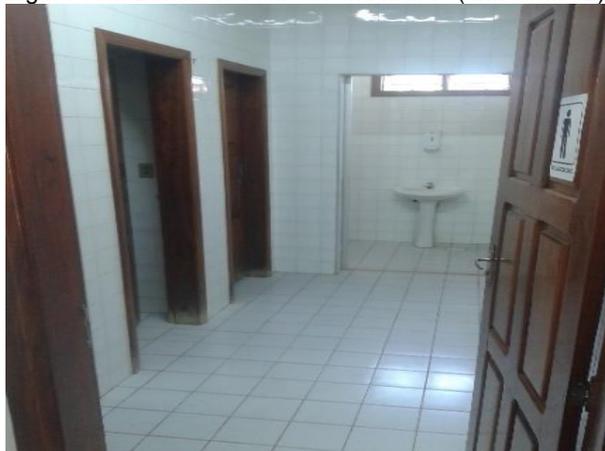
Figura 104: Boxes do banheiro masculino (ambiente 32).

Em ambos os ambientes o estado de conservação do revestimento das paredes é bom, entretanto o do piso não, já que os mesmos sofreram com o uso intenso e prolongado. A iluminação artificial é satisfatória em ambos, porém, dentro dos boxes não existe iluminação natural, já que os mesmos são fechados com alvenaria do piso ao forro (figura 104).

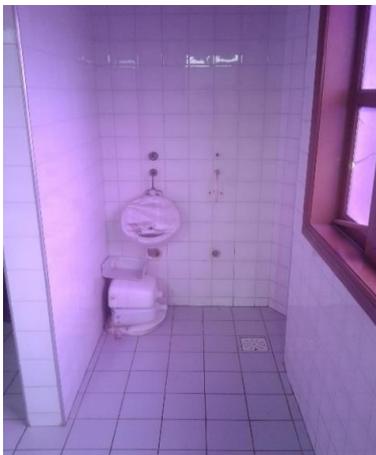
O outro bloco de sanitários independentes, destinado aos funcionários, é composto pelos ambientes 10 (sanitário masculino) e 11 (sanitário feminino). Assim como os ambientes descritos acima, os sanitários apresentam as mesmas problemáticas em relação as distâncias até algumas salas, equipamentos sanitários defeituosos (figura 105) e área útil disponível abaixo da recomendada pelo manual.

Figura 105: Equipamentos danificados e em desuso dos banheiros dos funcionários.

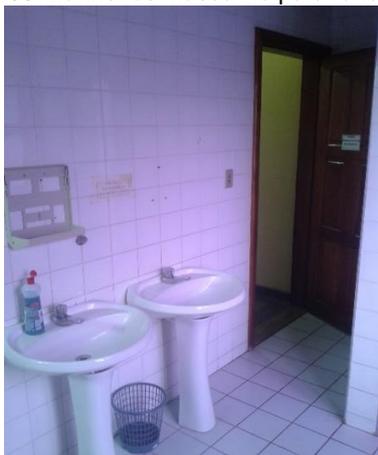
Figura 106: Banheiros masculino para funcionários.

Tanto a iluminação natural, quanto a artificial são precárias em ambos os ambientes (figuras 106 e 107). Não existe circulação de ventilação na área de lavatórios (apenas nos boxes de banheiro), gerando dificuldades para a temperatura interna e renovação de ar. A qualidade do revestimento das paredes encontra-se precária (figura 108), devido ao tempo prolongado sem manutenção e pela ação da umidade excessiva. Outro fator importante, abordado no Manual de Ambiência, é a necessidade da existência de vestiário para os funcionários. Junto aos boxes de sanitários, para CER 3, devem possuir no mínimo 15 m² de área útil. No entanto, no CREAP, além da falta de vestiário próprio para os funcionários, também não é atendido o dimensionamento mínimo previsto.

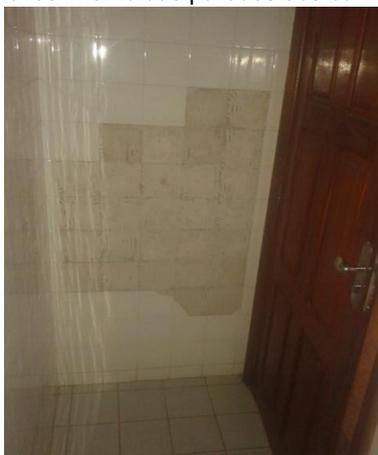
Figura 108: Perda de revestimento das paredes dos banheiros dos funcionários.

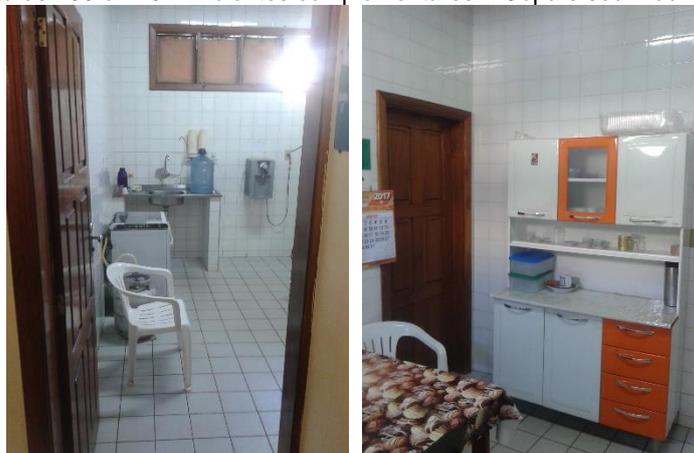
Figuras 109 e 110: Ambientes complementares – Copa e seu mobiliário.

A copa (ambiente 12), com 12 m² aproximados de área útil, é utilizado como área de alimentação e convivência entre os funcionários do mesmo setor. De acordo com o manual de ambiência, para a classificação de CER 3, esse ambiente (figura 109) deve ter, no mínimo, 25 m² de área útil utilizável, mostrando uma incoerência em relação a normatização. O ambiente também necessita realizar a substituição do mobiliário utilizado (figura 110), que

encontra-se desgastado. O tamanho reduzido do ambiente também provoca a falta de estrutura adequada para ser acessível universalmente. O ambiente também possui acesso direto com a lavanderia, como é possível ver na figura 110.

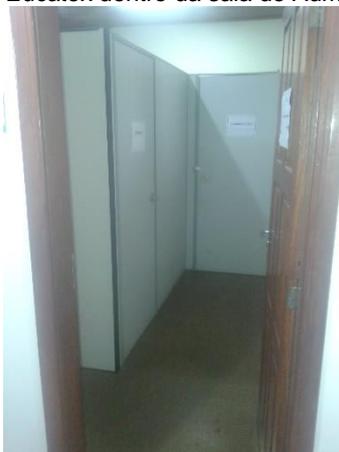
Outro ambiente complementar ao funcionamento do CREAP é a sala de Administração e Faturamento (ambiente 9), que tem como responsabilidade o controle de informações e gestão de recursos e materiais dentro do próprio Centro. A sala é dividida em ambientes através de divisórias de Eucatex (figura 111) que alcançam até 2,15 metros de altura. Como faz parte do setor administrativo, possui mobiliário e equipamentos adequado as necessidades (figuras 112 e 113) como mesas e cadeiras de escritório, escaninhos, armários em madeira e Metalon para armazenamento de materiais, computadores e impressoras.

Figura 111: Divisórias de Eucatex dentro da sala de Administração e Faturamento.

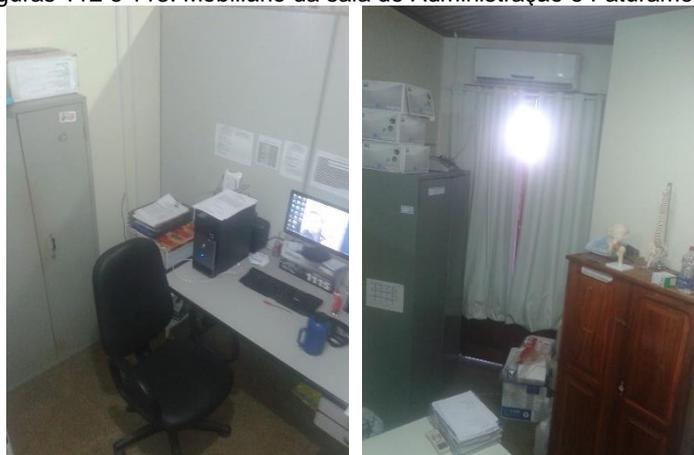
Figuras 112 e 113: Mobiliário da sala de Administração e Faturamento.

As iluminações natural e artificial são inadequadas para as atividades desenvolvidas no ambiente: com a divisão de espaços dentro da sala, além da quantidade de lâmpadas gerais não ser suficiente para atender a demanda existente, a única janela que existe na sala não permite a irradiação solar total nos ambientes.

Outra problemática deve-se a área útil total estar abaixo do recomendado pelo Manual de Ambiência: por comportar a sala de arquivo e a sala do setor administrativo, de acordo com o manual, o ambiente em questão deveria possuir 15 m² para cada um. No entanto, a sala possui 18 m² de área útil total para todas as funções. A refrigeração possui a mesma problemática, já que existe apenas um único aparelho de refrigeração para toda a sala.

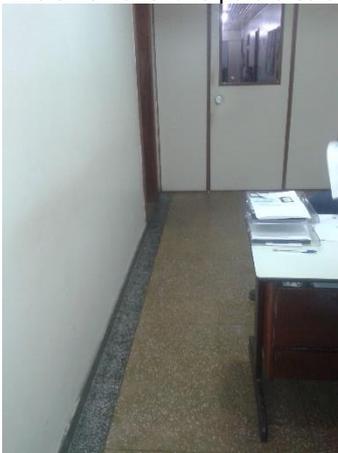
Figura 114: Ambiente transitório para a sala da Diretoria.

Como ambiente complementar, destaca-se também a sala da Diretoria (ambiente 15). É subdividida em dois ambientes, sendo um destinado a administração, e outro a sala do diretor do Centro. O primeiro (figura 114) foi criado através do fechamento do fim do corredor, com divisória de Eucatex, e além de reter muita umidade, também não possui as condições físicas adequadas como mobiliário, refrigeração (figura 115), iluminação e espaço útil. O segundo (figura 116) já existia desde a inauguração, possui banheiro próprio e atende a todos os pontos analisados.

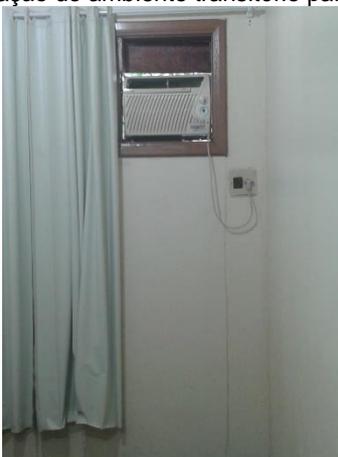
Figura 115: Refrigeração do ambiente transitório para a sala da Diretoria.

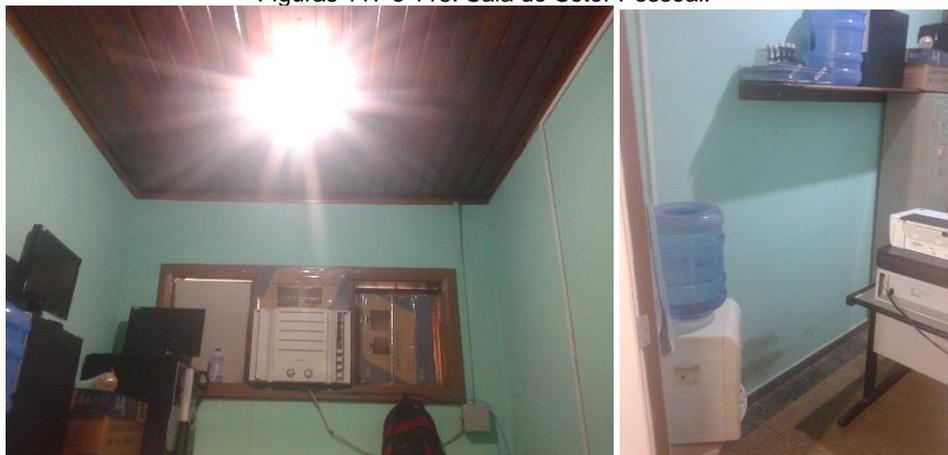
Figuras 117 e 118: Sala do Setor Pessoal.

Assim como descrito acima, a sala de Setor Pessoal (ambiente 28) também foi criada a partir da divisão feita no final do corredor, através de divisória de Eucatex, e é um desmembramento do ambiente 9 (por falta de espaço utilizável). Igualmente não atende a nenhum ponto analisado com base na tabela 4, principalmente em relação ao espaço útil utilizável (figuras 117 e 118), onde é desconfortável até mesmo para uma única pessoa trabalhar.

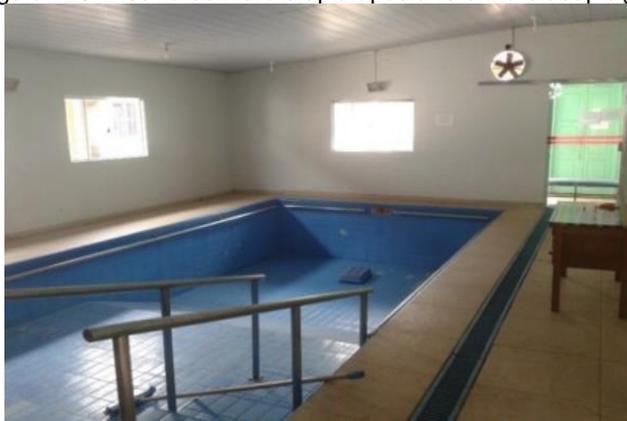
Figura 120: Piscina de hidroterapia após a reforma e adaptação.

Por ser o ambiente com maior custo de manutenção, a piscina para hidroterapia passou por reforma e adaptação em outubro de 2012 feita pelo Governo do Estado (figura 119), segundo informações presentes no portal do Governo do Estado, onde recebeu troca de lajotas, aplicação de antiderrapantes, substituição da louça dos banheiros e pintura após período em desuso. Atualmente a mesma passou por novas modificações, como a troca de esquadrias de madeira por perfis de alumínio e nova pintura, e encontra-se novamente desativada (figura 120), segundo a administração do Centro, devido à quebra da bomba de aquecimento da água.

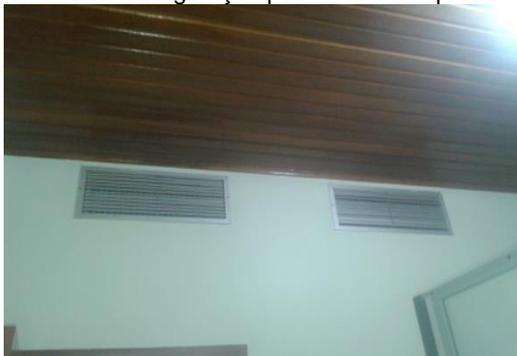
tendo sido substituído gradativamente por sistemas independentes de refrigeração (figuras 121 e 122), ainda no começo dos anos 2000.

Figura 121: Aberturas para sistema de refrigeração por dutos de ar presente na sala da Administração.

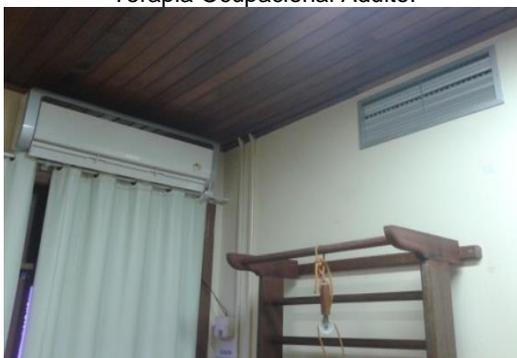
Figura 122: Coexistência do sistema antigo e do sistema novo de refrigeração presente na sala de Terapia Ocupacional Adulto.

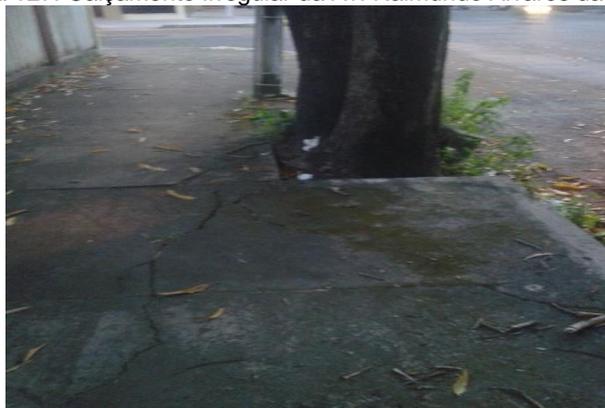
acesso a pelo menos duas fachadas opostas. As vias de aproximação devem ter largura mínima de 3,20 metros, altura livre de 5,00 metros, raio de curvatura mínima de 21,30 metros e largura de operação mínima junto às fachadas de 4,50 metros. O CREAP é ineficaz nesse sentido, já que as únicas duas fachadas de acesso são adjacentes e, portanto, limitam o acesso às demais áreas da instituição. O calçamento irregular na fachada da Av. Raimundo Álvares da Costa (figuras 127 e 128), e o portão que fica sempre fechado na mesma, também dificultam o acesso em possíveis situações de emergência.

Figura 127: Calçamento irregular da Av. Raimundo Álvares da Costa.

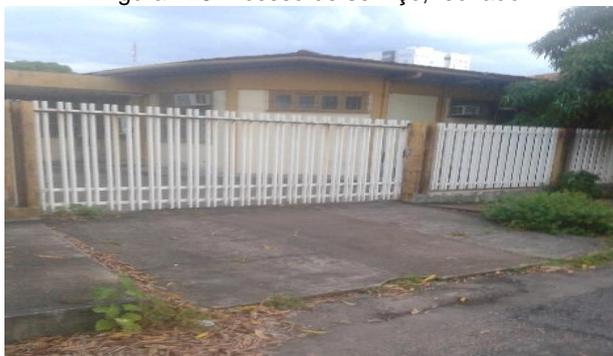
Figura 128: Acesso de serviço, fechado.

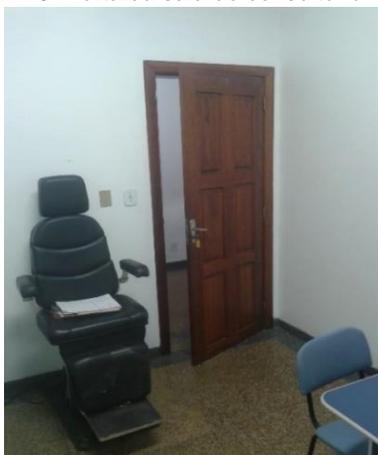
Figura 129: Porta da sala do consultório médico.

Outro ponto abordado na RDC, baseado na NBR 9050 sobre esse aspecto, são os tipos de maçanetas presentes nas portas: todas devem ser do tipo alavanca ou similar. Nesse aspecto o CREAP atende parcialmente, já que em todas as portas de salas e banheiros estão instaladas esse tipo de maçaneta (figura 129), porém na recepção, onde as divisórias de Eucatex delimitam o ambiente e o acesso aos blocos, as portas possuem maçanetas do tipo tubular para divisórias (figura 130), o que dificulta a abertura, principalmente para pessoas com movimento de flexão e extensão reduzida nas mãos.

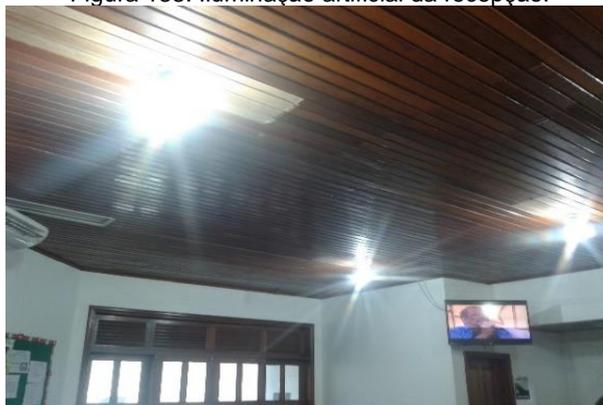
Figura 133: Iluminação artificial da recepção.

Entretanto, ao se falar do CREAP, através do estudo feito no local, percebe-se que são justamente esses ambientes que quase não possuem iluminação natural, sendo feito o controle predominantemente através de iluminação artificial (figuras 133 e 134); um problema a ser solucionado com o desenvolvimento da proposta.

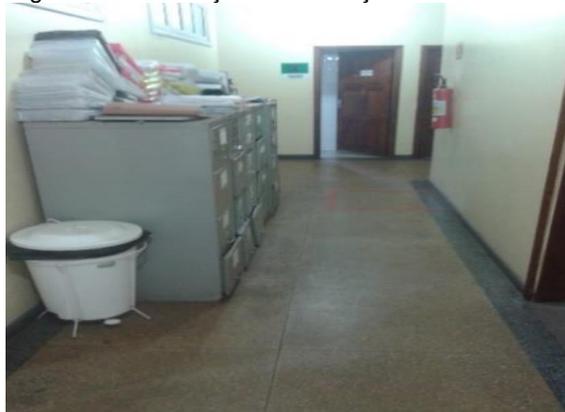
Ainda segundo a RDC nº 50, os corredores de circulação de pacientes ambulantes ou em macas, camas ou cadeiras de rodas devem ter a largura mínima de 2,00 metros para os maiores de 11,0 metros de comprimento e 1,20 metro para os demais, não podendo ser utilizados como áreas de espera. A partir da análise feita no local, percebeu-se que em alguns trechos de corredores a dimensão de circulação fica abaixo da dimensão recomendada devido a existência de cadeiras para espera, o que compromete o fluxo de pacientes, como mostram as figuras 135 e 136.

Figura 135: Obstrução de circulação nos corredores.

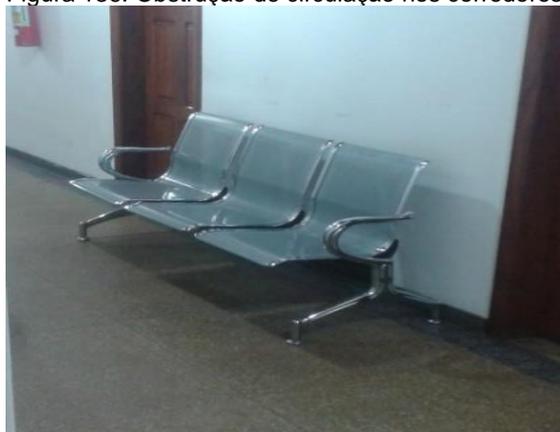
Figura 136: Obstrução de circulação nos corredores.
