APÊNDICE C – LEVANTAMENTOS DE DANOS DO ANEXO A

**ESCOLA BARÃO DO RIO BRANCO**  
TRABALHO DE CONCLUSÃO DE CURSO  
CADASTRO TÉCNICO DE DANOS

**LOCAL:**  
Av. FAB s/n Centro  
Macapá-AP

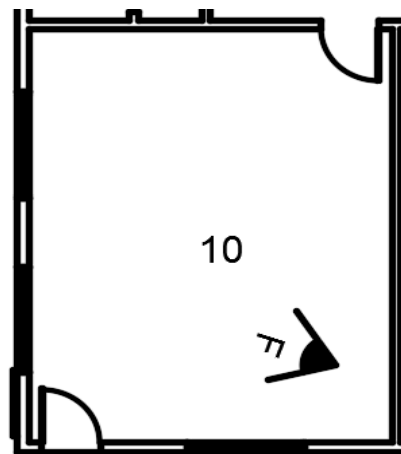
**FOTO 01:** Deterioração do reboco da sala de aula.

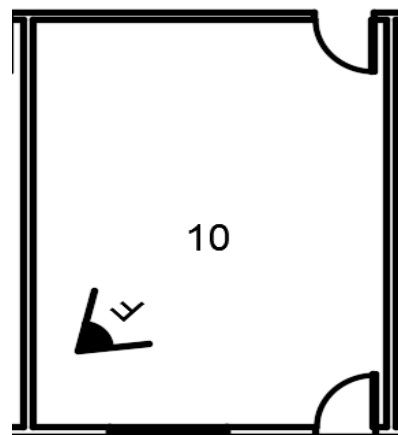
**FOTO 02:** Deslocamento da película da tinta da sala de aula, devido à umidade e fungos na parede.

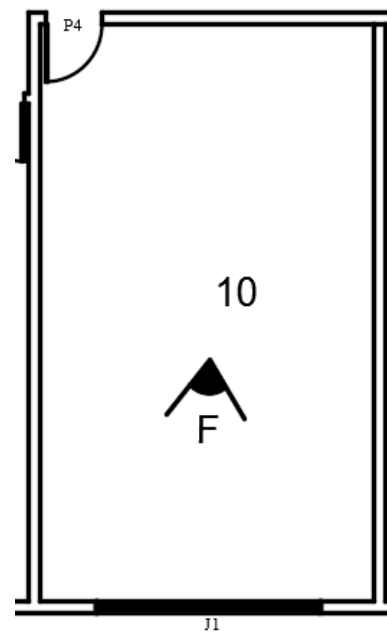
**Foto 03:** Na imagem mostra manchas na parede provocada pela umidade.

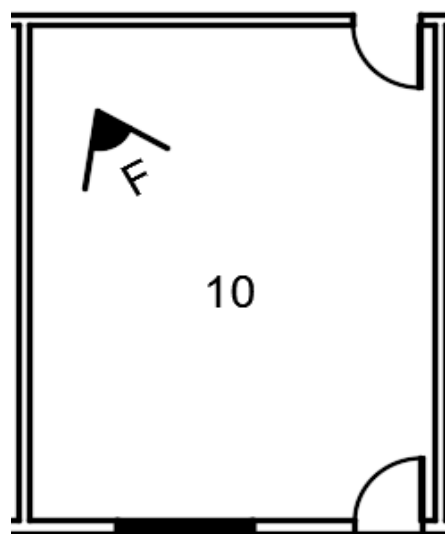
**FOTO 04:** Existência de fungos na parede da sala de aula.

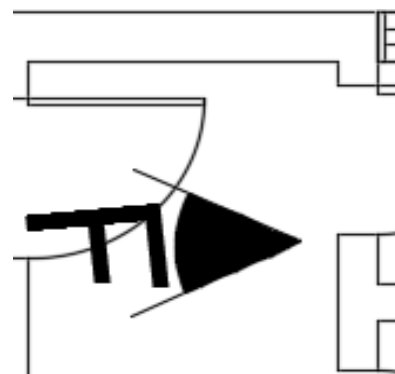
**FOTO 05:** Na imagem mostra presença de inseto (cupim) na parede e no caixilho.

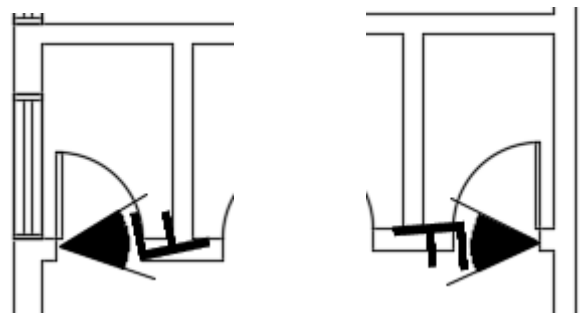
**FOTOS 06 e 07:** A imagem direta mostra proliferação de cupim no caixilho.

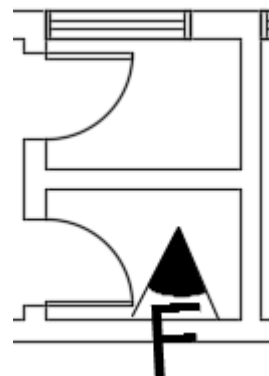
**FOTO 08:** O forro do banheiro encontra-se danificado pela ação da umidade e de micro organismo.

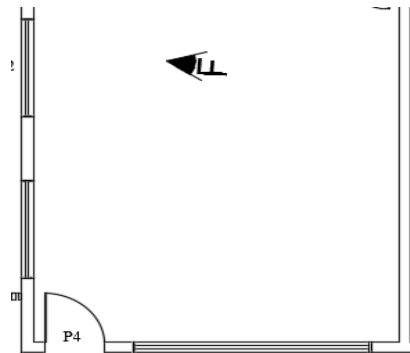
**FOTO 01:** Deterioração do reboco da sala de aula.

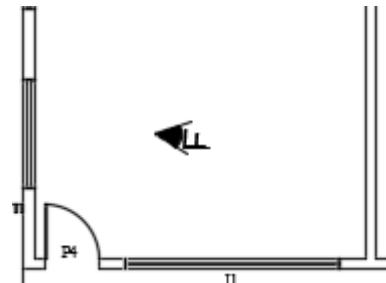
**FOTO 02:** A imagem mostra janela danificada pelos cupins.

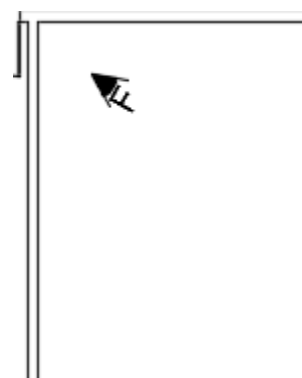
**FOTO 03:** Na visão direta mostra mancha na parede provocada pela umidade.

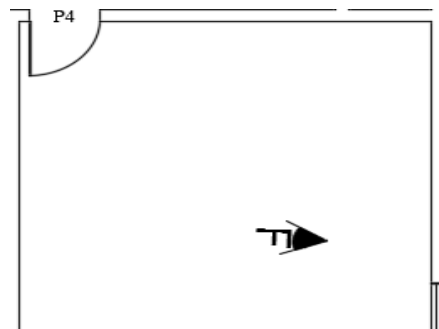
**FOTO 05:** Na imagem observa-se destruição da madeira do forro.

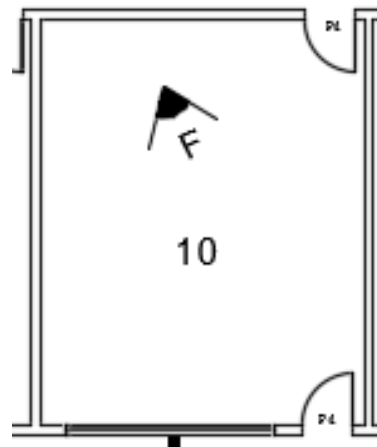
**FOTO 06:** Na imagem mostra mancha (eflorescência) no piso da sala.

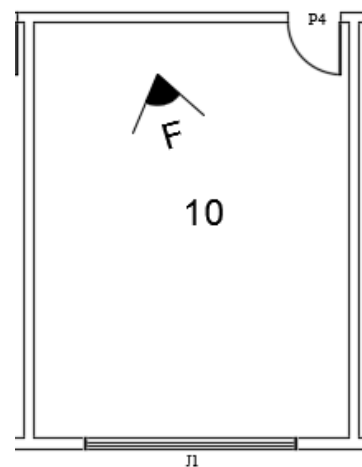
**FOTO 07:** Na visão direta, a presenta de trinca próximo ao rodapé.

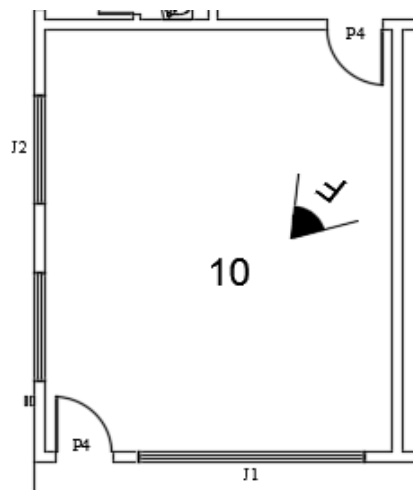
**FOTO 08:** O forro da sala de aula encontra-se danificado pela ação da umidade e de micro organismo.

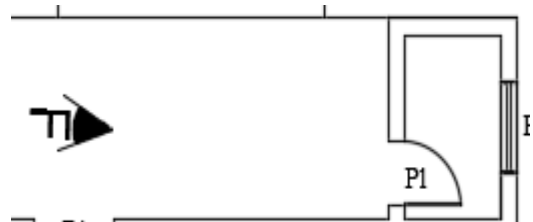
**FOTO 09:** A imagem vertical observa-se destruição do forro do corredor pelo cupim.

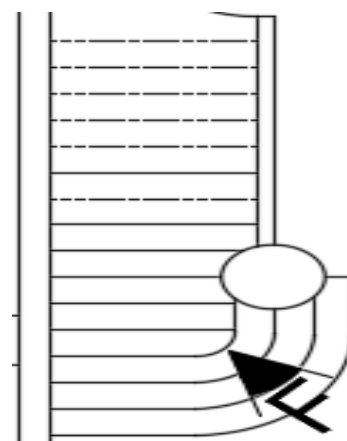
**FOTO 01:** Na visão da escada principal existe a presença de uma trinca no terceiro degrau e o desgaste pelo uso.

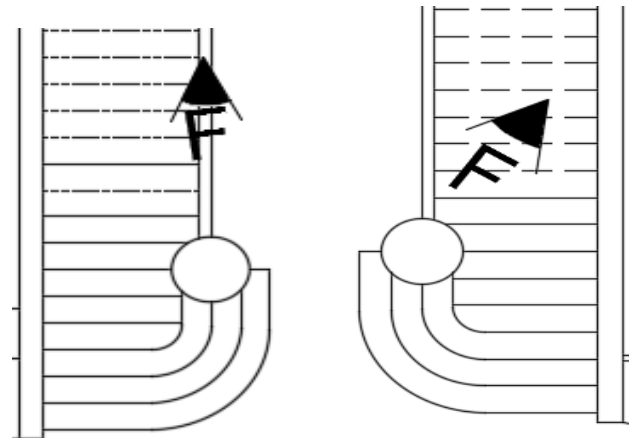
**FOTOS 02 e 03:** Desgaste do corrimão da escada da entrada principal, e fissuras nos degraus.

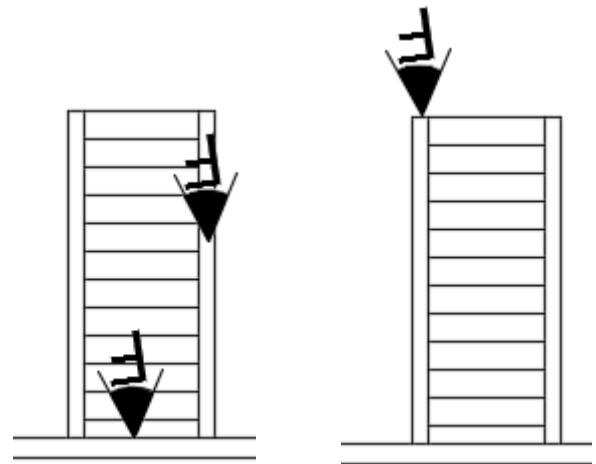
**FOTOS 04 e 05:** Visão direta da destruição da pintura e do corrimão, e a erosão causada pelo uso.

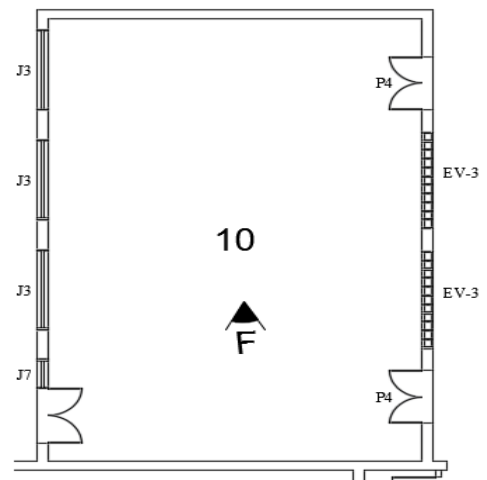
**FOTO 06:** Na visão vertical da imagem mostra cerâmica quebrada no piso da primeira sala de aula do lado esquerdo.

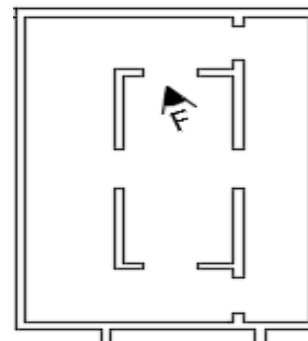
**FOTO 07:** Na imagem observa-se o piso do palco do auditório, a presença de destruição.

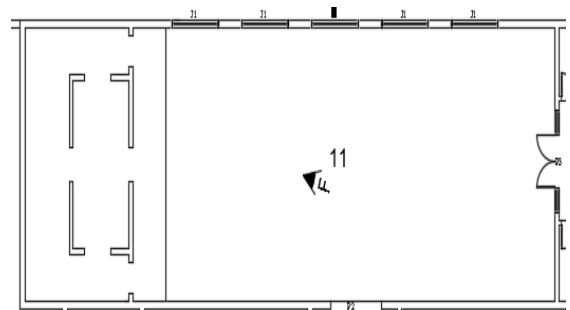
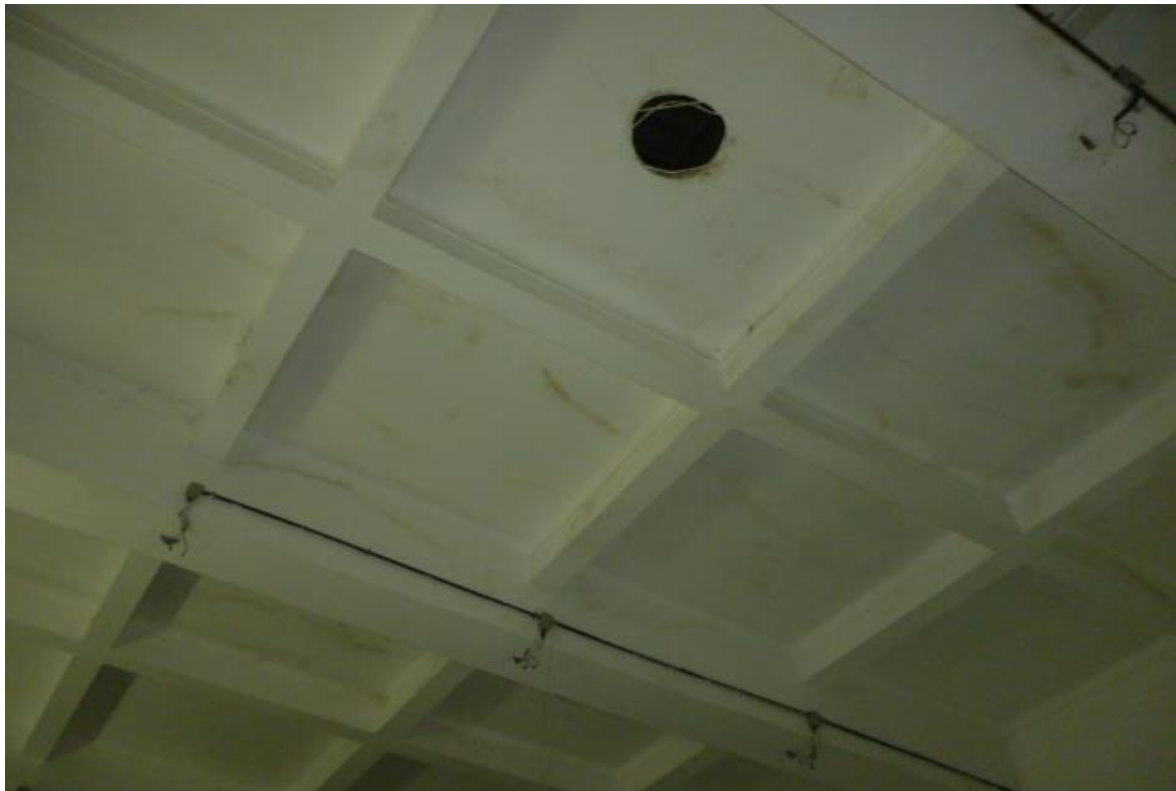
**FOTO 08:** Detalhe do forro do auditório da Escola Estadual Barão do Rio Branco. Vista vertical.

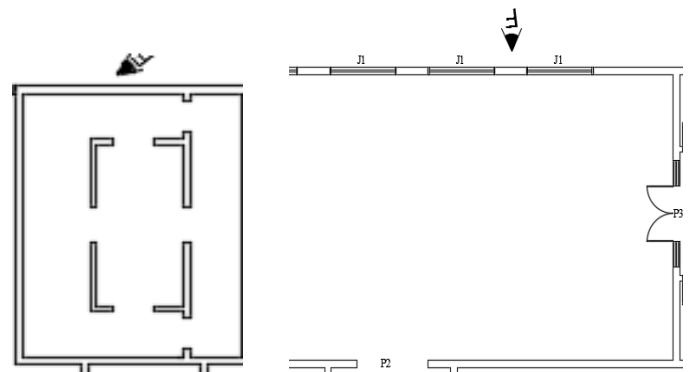
**FOTO 06 e 07:** Vista direta do reboco, apresenta desgastes, fissuras, fungos e microrganismos na parede posterior do auditório.

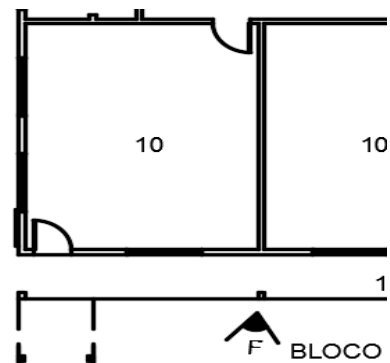
**FOTO 08:** Desgaste do reboco do pilar do Bloco C do Anexo A.

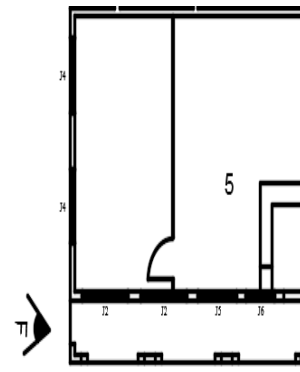
**FOTO 09:** Visão direta da parede anterior do Bloco Principal que mostra a presença de fissura e evasão de insetos (cupim).

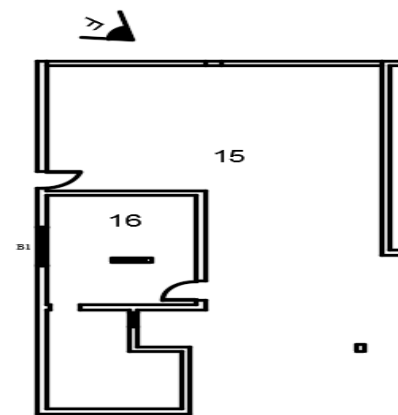
**FOTO 10:** Visão direta da parede posterior do Refeitório mostra a presença de trinca e pintura comprometida.

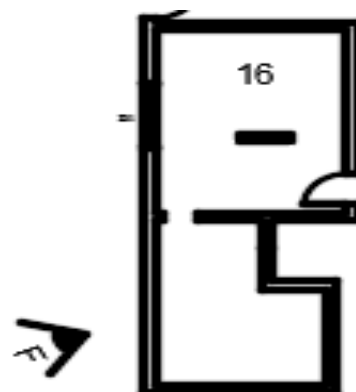
**FOTO 11:** Trinca na estrutura posterior da copa.

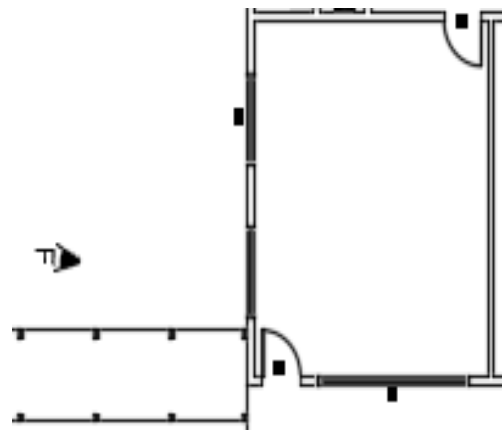
**FOTO 12:** Visão vertical da parede encontra-se trincada, manchas pretas (fungos) e presença de inseto (cupim).

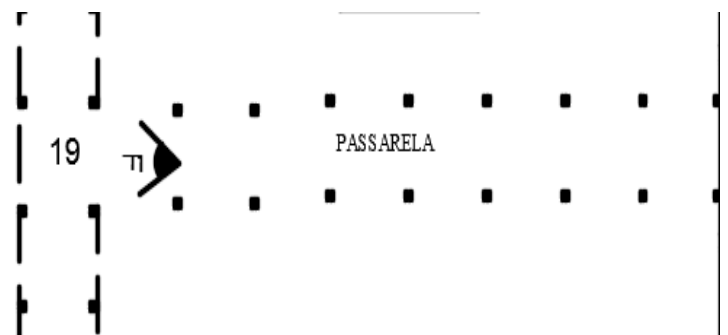
**FOTO 13:** Presença de cupim no telhado do corredor.

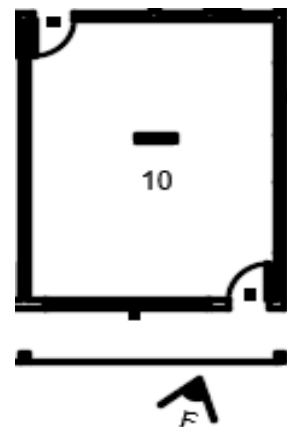
**FOTO 14:** Deterioração do forro com presenças de cupins, microrganismos (fungos).

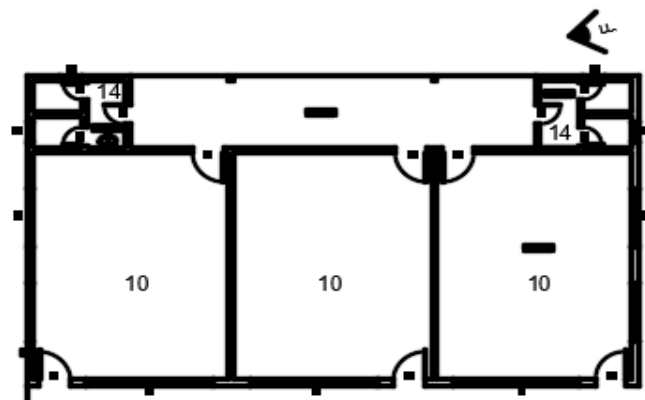
**FOTO 15:** Reboco desgastado e pequenos pontos pretos (fungos) na parede da sala de aula do Bloco D.

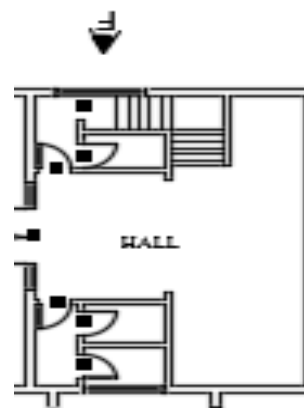
**FOTO 16:** Degradação do Beiral provocado pelo cupim.

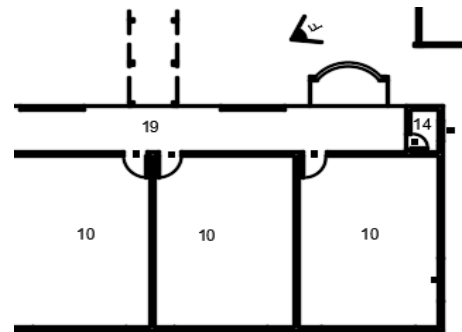
**FOTO 17:** Vista direta mostra presença de fissura, trinca na estrutura do Bloco B.

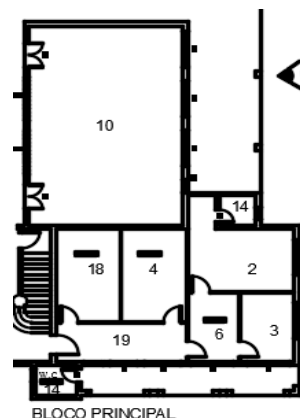
**FOTO 18:** Reboco desgastado, trincado e com microrganismo (fungos),

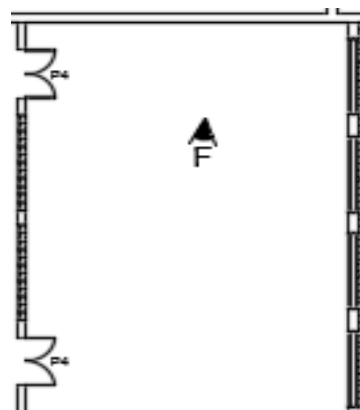
**FOTO 15:** A visão direta mostra formações de manchas com manifestação de fungos.

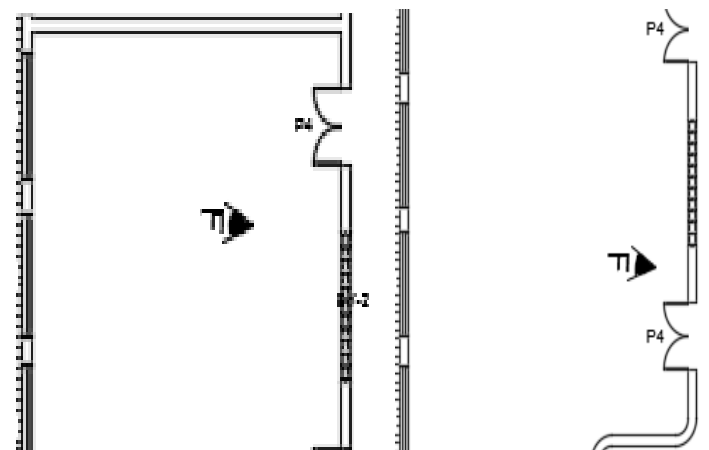
**FOTOS 16 e 17:** A visão vertical do forro apresenta manchas pretas, com presenças de fungos.

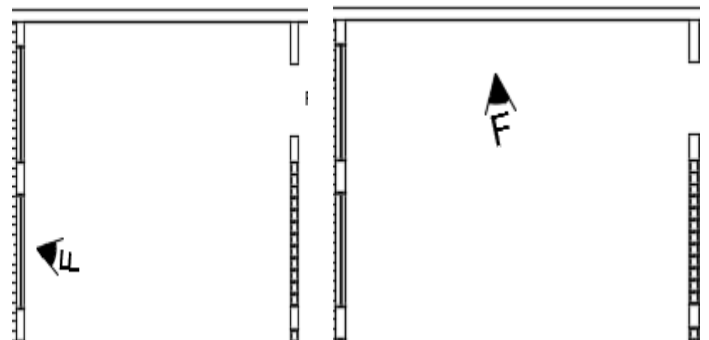
**FOTOS 18 e 19:** Rebocos da parede e das janelas da sala de aula estão desgastados.

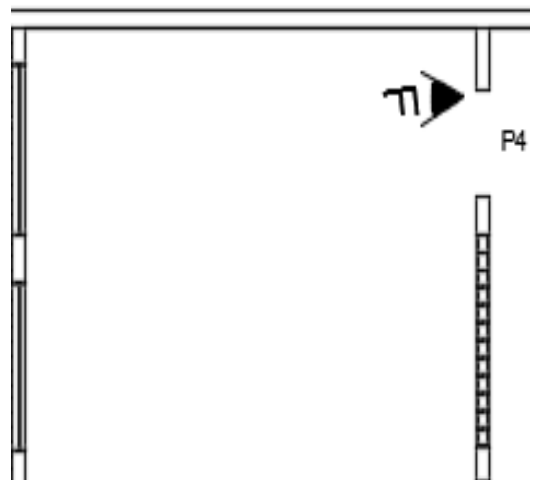
**FOTO 20:** Na visão direta existe a presença de trinca, destruição do reboco e do rodapé.

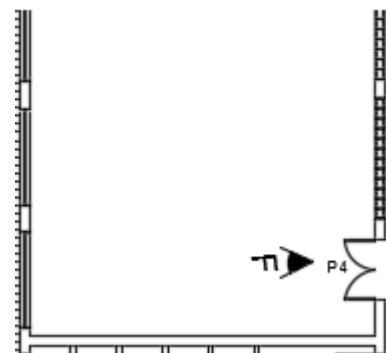
**FOTO 21:** Visão vertical mostra a presença de rachadura na parte superior da porta.

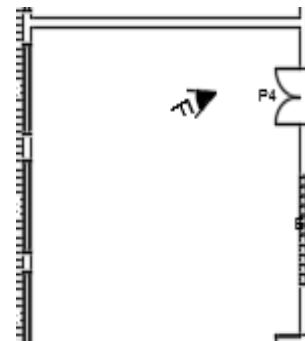
**FOTO 22:** Manchas e fungos na parede da sala de aula.
